ศึกษาเรือนริมน้ำ ตำบลท่าซอม อำเภอหัวไทร จังหวัดนครศรีธรรมราช

The study of Riverside Housing of Thasom Subdistrict  
Huowsai District Nakorn - srithamarat Province

ได้รับการสนับสนุนทุนวิจัยจากคณะสถาปัตยกรรมศาสตร์  
มหาวิทยาลัยเทคโนโลยีราชมงคลศรีวิชัย งบประมาณรายได้ประจำปี 2555

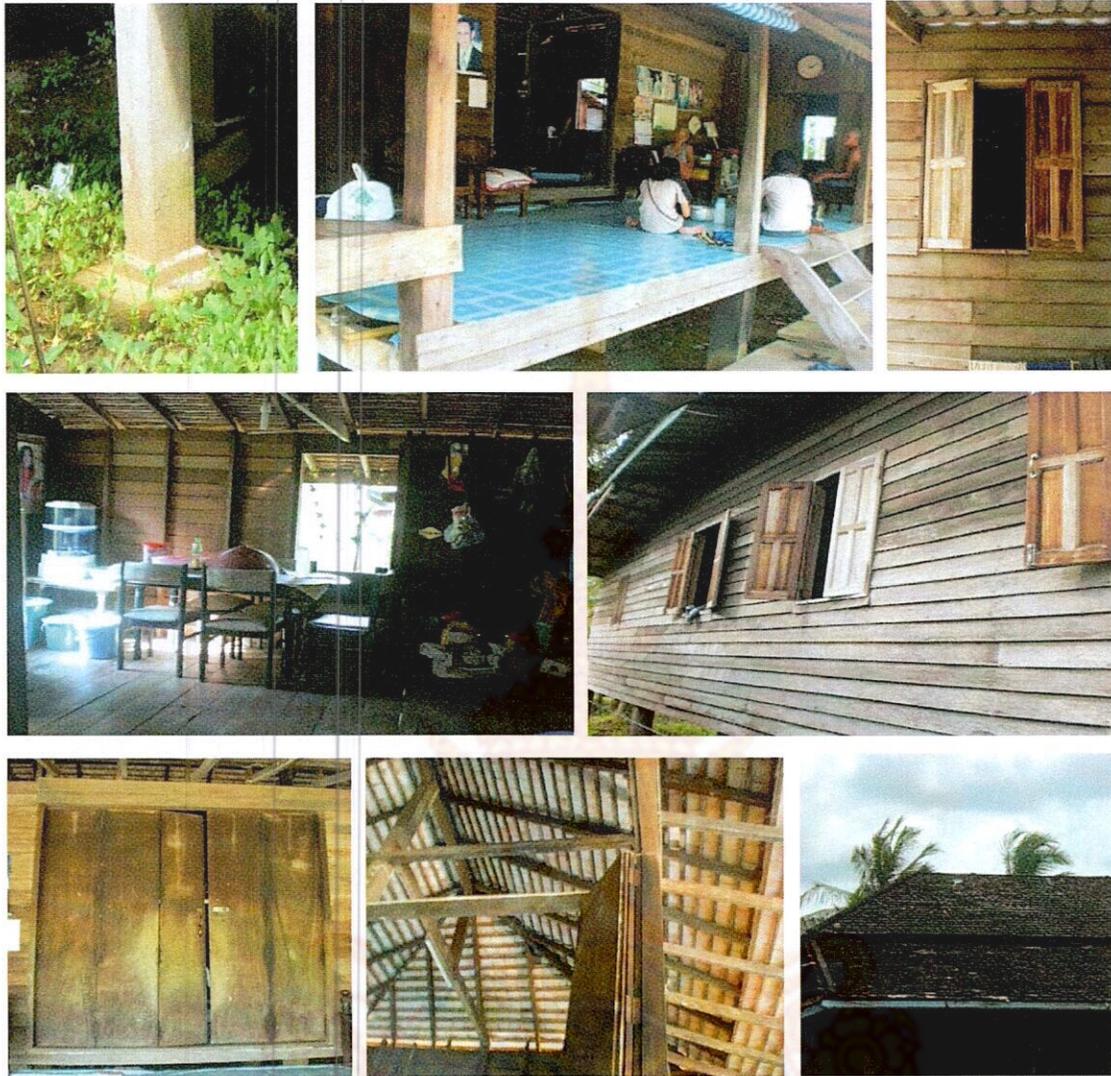
ภาพที่ 3.4 แสดงองค์ประกอบของเรือน  
ที่มา ภาพถ่ายจากสถานที่จริง

**ดินเสา** ลักษณะดินเสาทำด้วยคอนกรีตวางบนพื้นดินสูงจากพื้นดินประมาณ 0.50 – 0.70 ม. ใช้รองรับเสาไม้ไม่ให้สัมผัสกับพื้นดิน เนื่องจากเดิมบริเวณดังกล่าวเป็นร่องน้ำทำให้บริเวณนี้มีความชื้นสูง

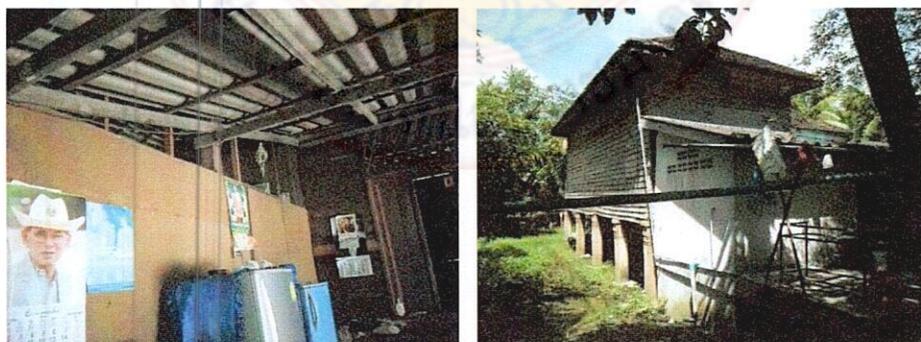
บ้านหลังนี้ได้มีการปรับปรุงและต่อเติมและดัดแปลง เช่น หลังคาเมื่อก่อนหลังคาจะใช้กระเบื้องพิมพ์พอง พื้นไม้บางส่วน จากเดิมเป็นไม้ตะเคียน ก็เปลี่ยนมาเป็นไม้เคี่ยม และส่วนที่ต่อเติมก็จะเป็นส่วนของห้องน้ำ ส่วนของห้องครัว และมีการกันห้องเพิ่ม และบ้านหลังนี้ได้มีการปรับลดขนาดให้เล็กลงอีกด้วย

ภาพที่ 3.14 แสดงลักษณะส่วนที่ได้มีการปรับปรุงเปลี่ยนแปลง  
ที่มา ภาพถ่ายจากสถานที่จริง

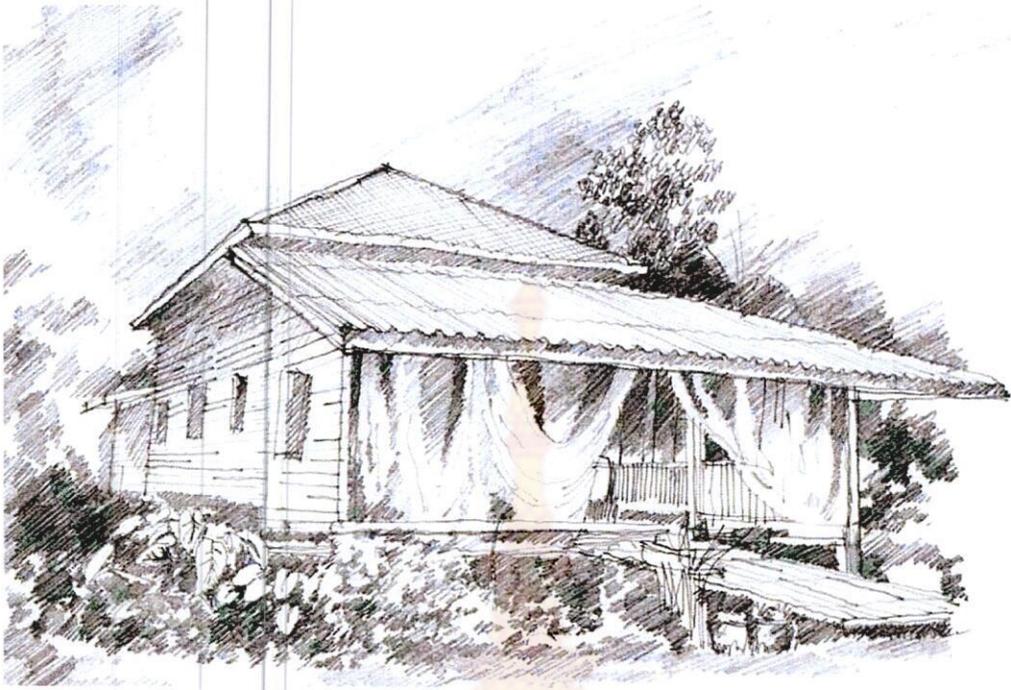
ภาพที่ 3.22 แสดงทัศนียภาพเรือนของนางชอบ สุขสมบุรณ์  
ที่มา วรัญธร บัวซิ่น

**พื้น** ลักษณะพื้นของเรือนยกสูงจากพื้นดินประมาณ 1.00-1.20 ซม. ระดับของพื้นด้านหน้าจะยกสูงขึ้นเล็กน้อยจากเฉลียง ภายในเรือนปูพื้นด้วยไม้กระดาน ทำจากไม้ยูง

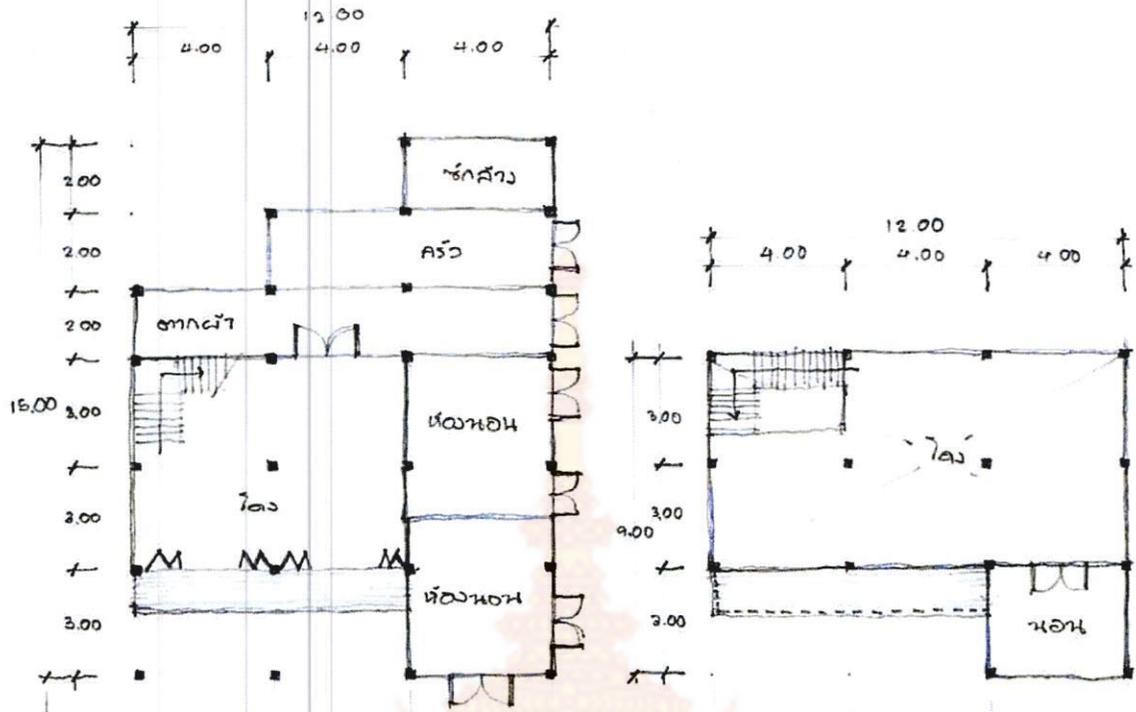
ภาพที่ 3.29 แสดงแปลนพื้นเรือนของนางนางเริ่ม เต็มสงสัย  
ที่มา วรัญธร บัวชื่น

- เฉลียง ขนาด 3.00 x 7.00 ม. สูง 0.50 ม.
- โถงกลางบ้าน ขนาด 9.00 x 3.00 ม. สูง 1.00 ม.
- ห้องนอน ขนาด 3.50 x 6.00 ม. สูง 1.00 ม. มี 2 ห้อง
- ห้องน้ำ ขนาด 3.50 x 3.00 ม. สูง 0.70 ม.
- ทานอาหารและบริเวณตากผ้า ขนาด 3.00 x 7.00 ม. สูง 0.70 ม.
- ครั้วภายใน ขนาด 7.00 x 3.50 ม. สูง 0.80 ม.
- ครั้วนอกตัวเรือน ขนาด 1.50 x 7.00 ม.
- ชักล้าง ขนาด 1.50 x 3.50 ม.
- โถงชั้น 2 ขนาด 9.00 x 11.50 ม.
- ห้องนอนชั้น 2 ขนาด 3.50 x 3.00 ม.
- ระเบียง ขนาด 7.00 x 1.00 ม.
- บันได รูปตัว L ทั้งหมด 19 ขั้น ลูกตั้งประมาณ 18 ซม. ลูกนอนประมาณ 20 ซม.

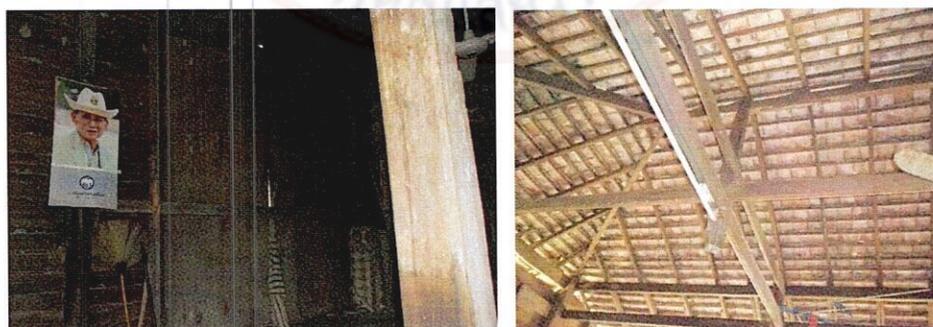
แสดงแบบประตูบ้าน และโครงสร้างหลังคา

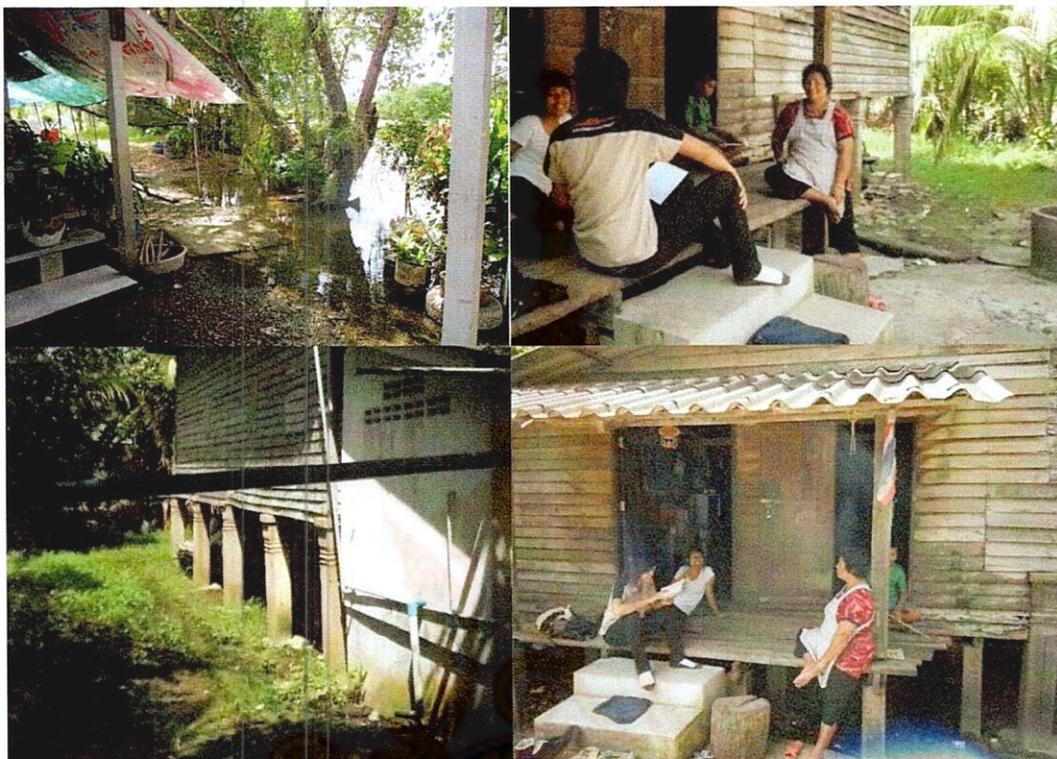
นอกจากนี้การยกพื้นเรือน ตำบลท่าซอมฯ ยังมีประโยชน์ในด้านการใช้สอยพื้นที่ คือ ใช้สำหรับเก็บอุปกรณ์ในการประกอบอาชีพ เช่น เรือที่ใช้ทำการประมง อุปกรณ์ในการทำการเกษตรต่างๆ รวมถึงเป็นพื้นที่สำหรับเลี้ยงสัตว์เลี้ยง เช่น เป็ด ไก่ หมู วัว เป็นต้น

ภาพที่ 4.1 แสดงบริเวณการยกพื้นเรือน  
ที่มา ภาพถ่ายจากสถานที่จริง

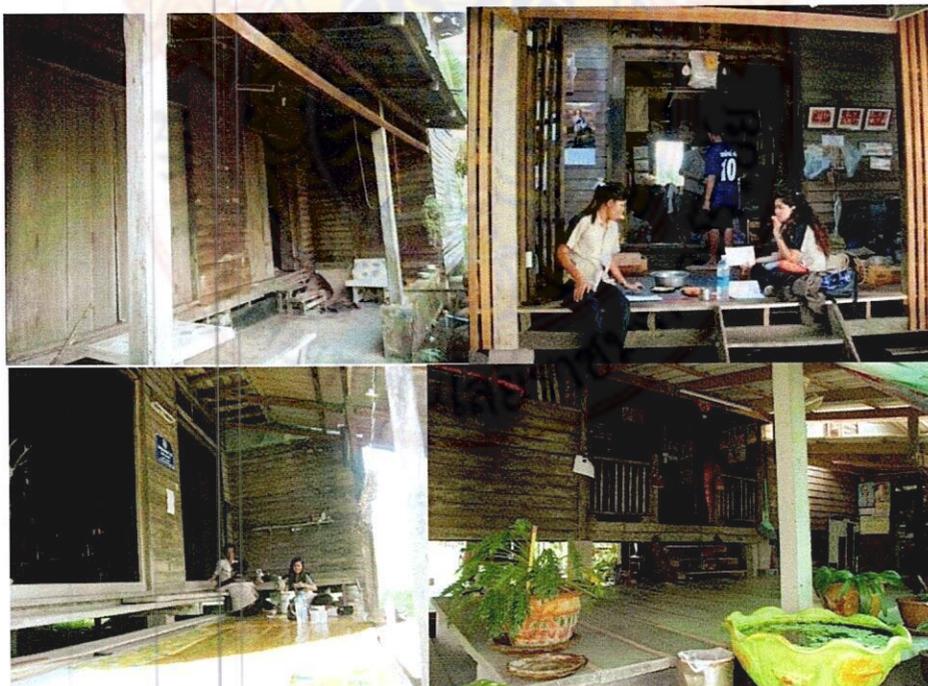
เพื่อให้เป็นช่องระบายอากาศ ภายในตัวเรือนจะได้ไม่อับชื้น อีกทั้งยังทำให้ผู้อยู่อาศัยเกิดภาวะสบายอีกด้วย ไม่เจ็บป่วยง่าย

ภาพที่ 4.3 แสดงการทำระดับพื้นชานให้ต่ำกว่าพื้นเรือน  
ที่มา ภาพถ่ายจากสถานที่จริง

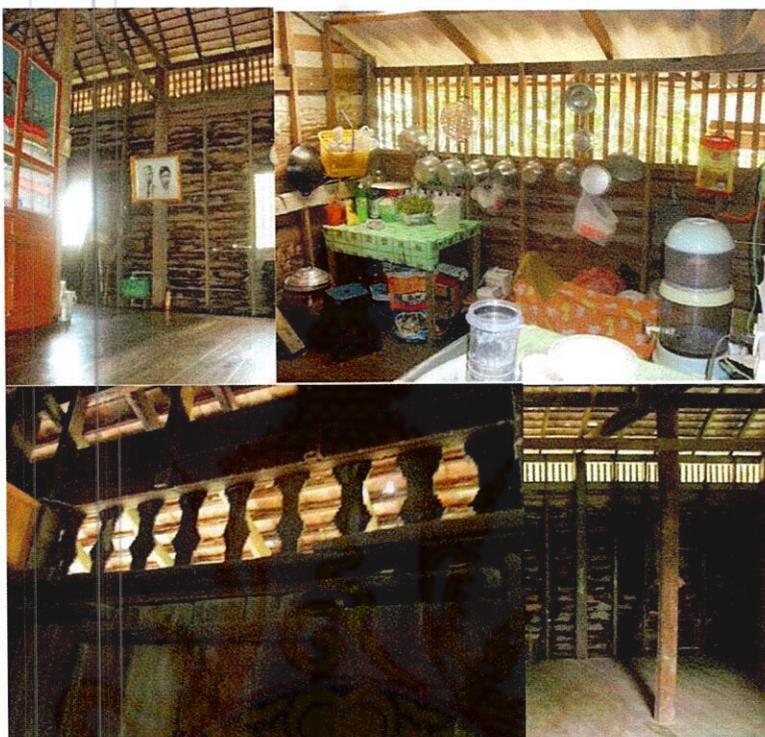
ลักษณะเรือนบริเวณนี้มีช่องหน้าต่างเล็กและน้อย เพื่อป้องกันฝนสาด เปิดช่องบริเวณใต้คานรับหลังคา ชายคาจะคลุมพอดีทำให้ฝนไม่สาดอีกทั้งยังสามารถรับลมและแสงได้อีกด้วย ทำให้ภายในตัวเรือนไม่มีตจนเกินไป นับเป็นภูมิปัญญาอันชาญฉลาดของบรรพบุรุษ ในการจัดวางตำแหน่งของคอสองได้อย่างเหมาะสมและสวยงาม อีกทั้งยังทำให้ผู้อยู่อาศัยเกิดภาวะสบาย

ภาพที่ 4.4 แสดงการทำคอสองเพื่อรับแสง และลม  
ที่มา ภาพถ่ายจากสถานที่จริง

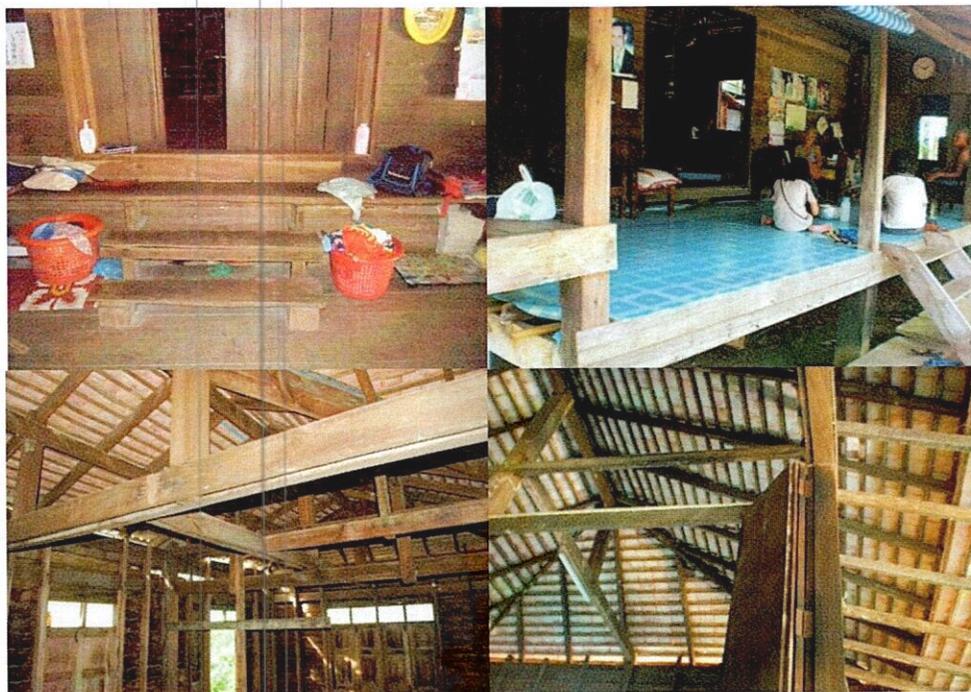
การออกแบบและจัดเตรียมส่วนประกอบของเรือนให้ได้ขนาดและคุณภาพ อีกทั้งยังต้องนำมายึดประกบกันด้วยวิธีการสอดสลัก เข้าเตือย เจาะ บาก ส่วนต่าง ๆ ของเรือนเข้าด้วยกันอย่างลงตัว และมีสัดส่วนที่สวยงามนั้น นับเป็นภูมิปัญญาและความสามารถอย่างยิ่งของคนในท้องถิ่น การออกแบบและสร้างเรือนด้วยวิธีดังกล่าวนี้ เนื่องจากทำให้โครงสร้างของเรือนมีความยืดหยุ่น ง่ายกับการเคลื่อนย้ายเรือนไปตั้งที่อื่น

ภาพที่ 4.5 แสดงการสอดสลัก เข้าเตี้ย เจาะ บาก ส่วนต่าง ๆ ของเรือน  
ที่มา ภาพถ่ายจากสถานที่จริง

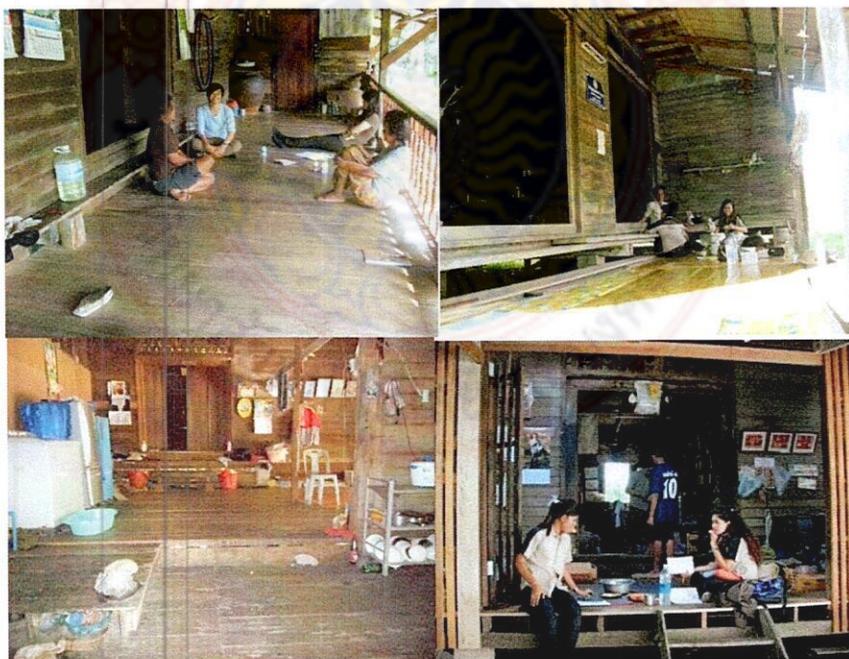
การยกระดับพื้นเรือนให้สูงกว่าพื้นชาน นอกจากเป็นการระบายอากาศภายในเรือนแล้ว ยังเป็นกุศโลบายในการสั่งสอนลูกหลานให้ยึดถือระบบอาวุโส กล่าวคือ ถ้าผู้ใหญ่นั่งบนพื้นเรือน ผู้ที่มีอายุน้อยกว่าต้องนั่งในระดับพื้นชาน เพราะโดยธรรมเนียมของคนไทยไม่ว่าจะในภาคใดแล้วเด็กจะไม่นั่งเสมอผู้ใหญ่

ภาพที่ 4.7 แสดงการยกระดับพื้นเรือนสูงกว่าพื้นชาน  
ที่มา ภาพถ่ายจากสถานที่จริง
