## รายงานการวิจัย

ศึกษาการเปลี่ยนแปลงของแนวชายฝั่งทะเลอันดามัน อำเภอสิเกา  
A Study of Shoreline Change along the Andaman Sea Coast in  
Sikao District, Trang Province

คณะวิทยาศาสตร์และเทคโนโลยีการประมง

มหาวิทยาลัยเทคโนโลยีราชมงคลศรีวิชัย

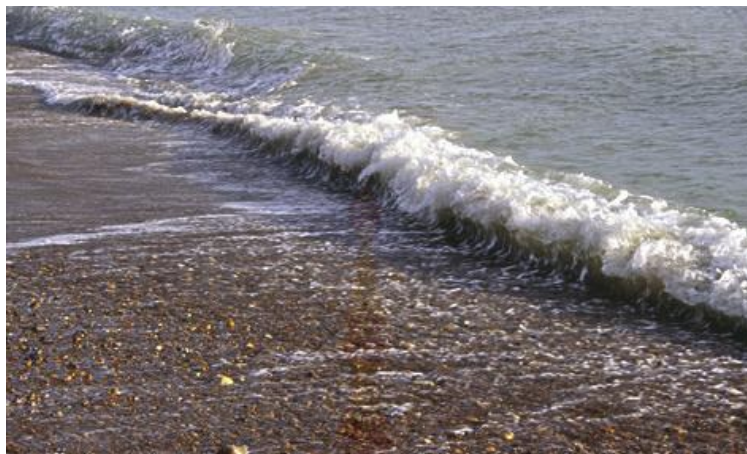
ภาพที่ 1 การแตกตัวของคลื่น (wave breaking)

เมื่อคลื่นเคลื่อนตัวจากน้ำลึกเข้าสู่ตื้นเกิดปรากฏการณ์ ดังนี้ ที่บริเวณชายฝั่งพลังงานของคลื่นถ่ายเทไปยังพื้นที่ท้องทะเลก่อให้เกิดการแตกตัวของคลื่น (wave breaking) ดังภาพที่ 1 ทำให้ตะกอนบริเวณท้องน้ำเกิดการเคลื่อนไหว และถูกพัดพาไปยังบริเวณอื่นโดยกระแสน้ำ บริเวณชายฝั่งที่มีลักษณะเป็นแหลม คลื่นเกิดการหักเห (wave refraction) มารวมกัน (convergence) บริเวณนั้นจึงมีคลื่นสูงและแรงมากกว่าปกติ แต่บริเวณที่เป็นอ่าวเว้าเข้าไปในชายฝั่งคลื่นจะหักเหออกจากกัน พลังงานของคลื่นกระจายตัว (divergence) ทั่วออก ทำให้ความแรงของคลื่นบริเวณนั้นน้อยกว่าปกติดังภาพที่ 2 และเมื่อคลื่นเคลื่อนตัวปะทะกับชายฝั่งหรือโครงสร้างบริเวณชายฝั่ง ทำให้พลังงานของคลื่นส่วนหนึ่งเกิดการสะท้อนกลับ (wave reflection) หากคลื่นเคลื่อนที่ผ่านช่องว่างระหว่างชายฝั่งและโครงสร้างที่วางทิศทางการเคลื่อนที่ของคลื่น พลังงานของคลื่นจะลดลงหรือกระจายออก ซึ่งเป็นปรากฏการณ์ที่เรียกว่าการกระจายตัวของคลื่น (wave diffraction)

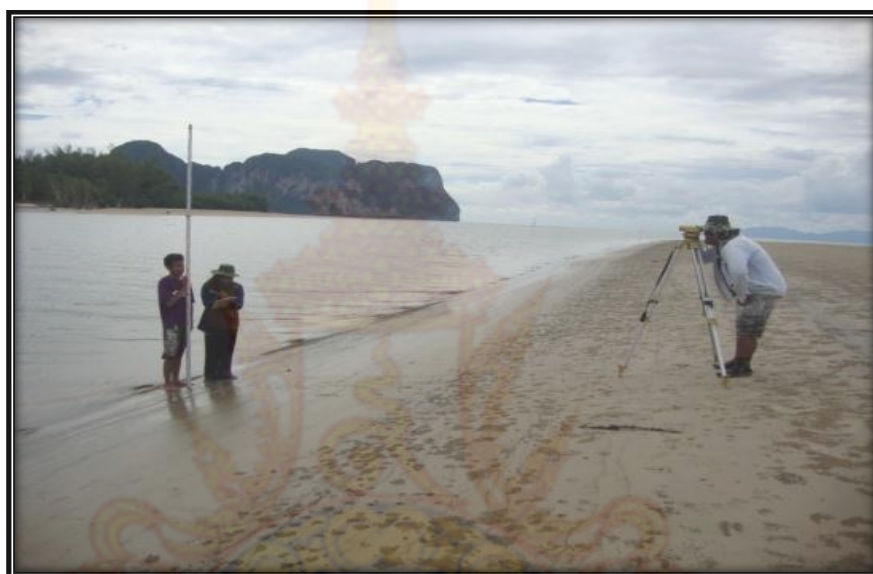
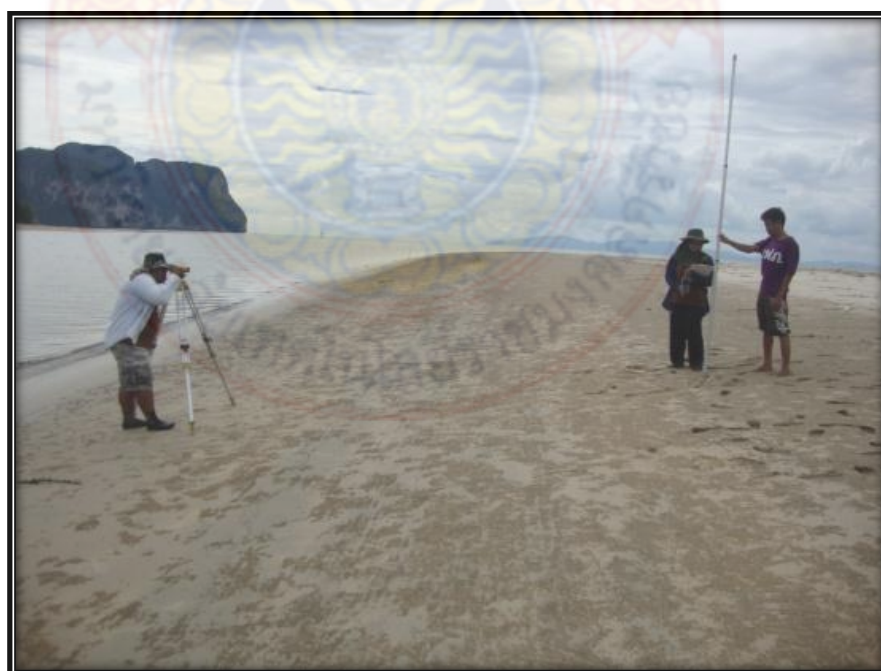
ภาพที่ 16 วิธีการศึกษาโดยใช้กล้องระดับ

2.2 การหาค่าระดับความต่างของจุดต่างๆ ด้วยกล้องวัดระดับ แต่ละแนวสำรวจระยะทางขึ้นอยู่กับความกว้างของแนวชายหาด การตั้งกล้องวัดระดับจะวางจุดเดียวบริเวณศูนย์กลางของพื้นที่แนวสำรวจ และทำการส่องหาค่าระดับที่อ่านได้จากไม้ระดับทางด้านหน้าและด้านหลังของตัวกล้อง ตามตำแหน่งของจุดต่างๆที่ต้องการในแนวพื้นที่สำรวจ

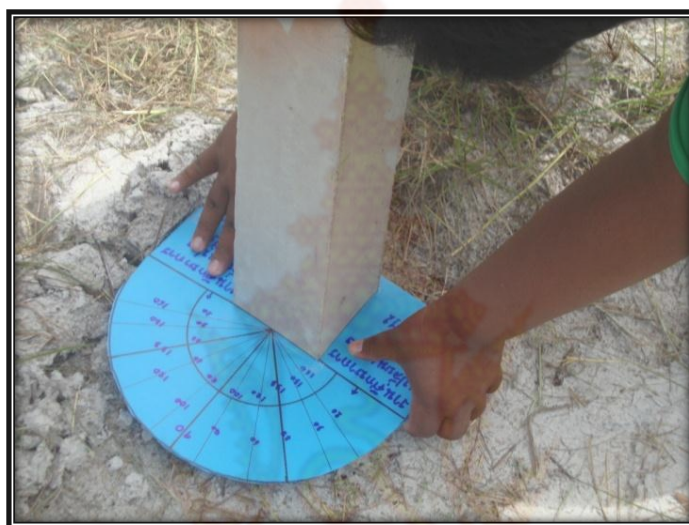
ภาพที่ 17 การสร้างเส้นแนวตั้งฉากกับแนวชายฝั่งในการติดตั้งหลักมุดอ้างอิง

และทำการบันทึกผล เพื่อใช้สำหรับเปรียบเทียบการเปลี่ยนแปลงแนวชายฝั่งของแต่ละช่วงเวลาที่ได้ วัด แสดงดังภาพที่ 17

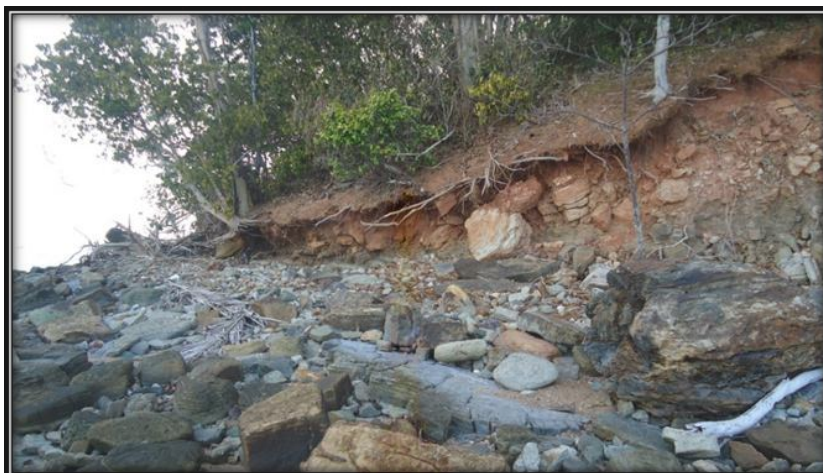
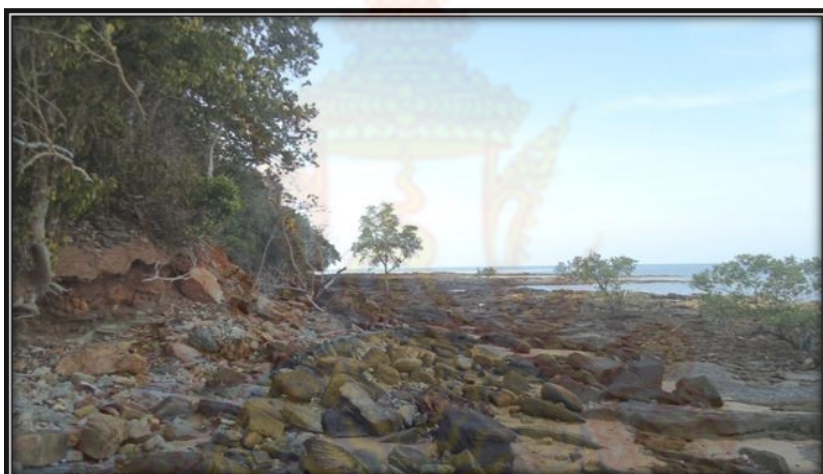
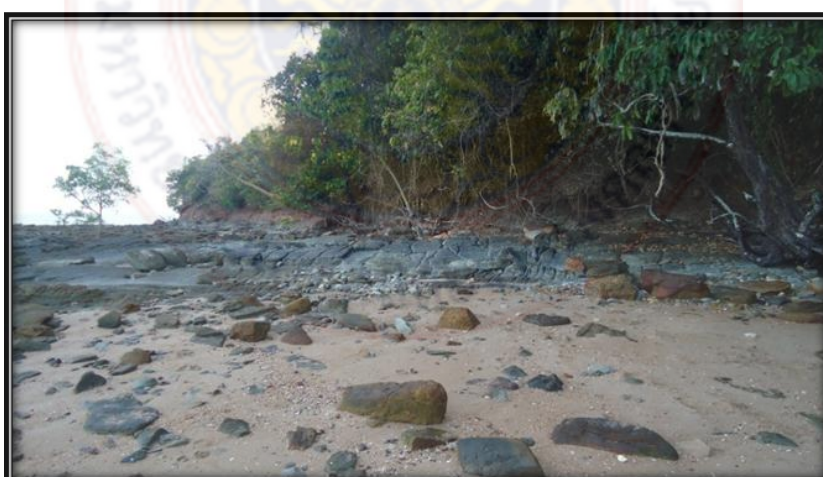
ภาพที่ 19 สถานที่แหลมบ่อทวด อำเภอสิเกา จังหวัดตรัง ลักษณะของพื้นที่เป็นหาดหินปนทราย เป็นหน้าหน้าผาดิน และแนวหินก้อนใหญ่ ความยาวของหาดประมาณ 200.41 เมตร

| สถานที่ | ลักษณะของพื้นที่ | ความยาวของหาด (กิโลเมตร) |
|---|--|---|
| แหลมบ่อหวด | เป็นหาดหินปนทราย เป็นหน้าผาดิน และหินก้อนใหญ่ | 0.20 |

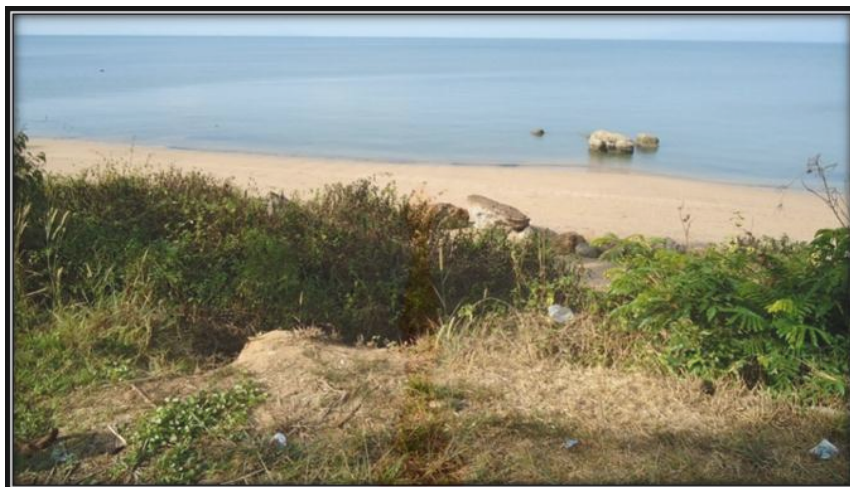
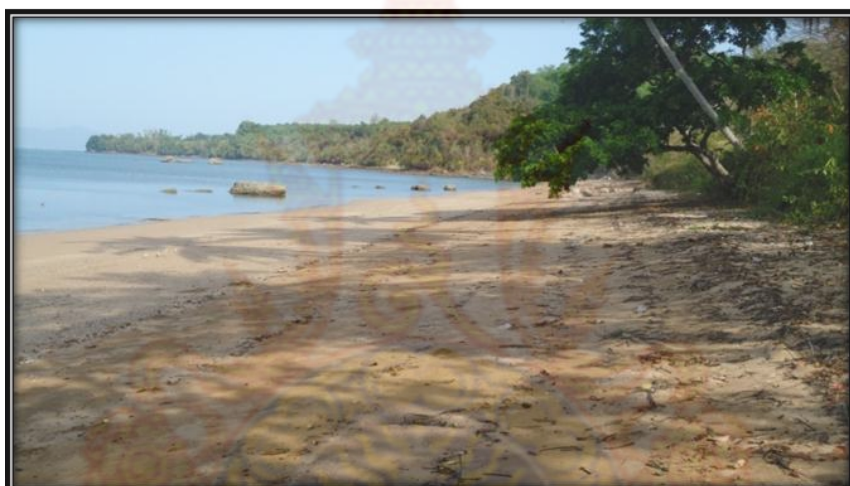
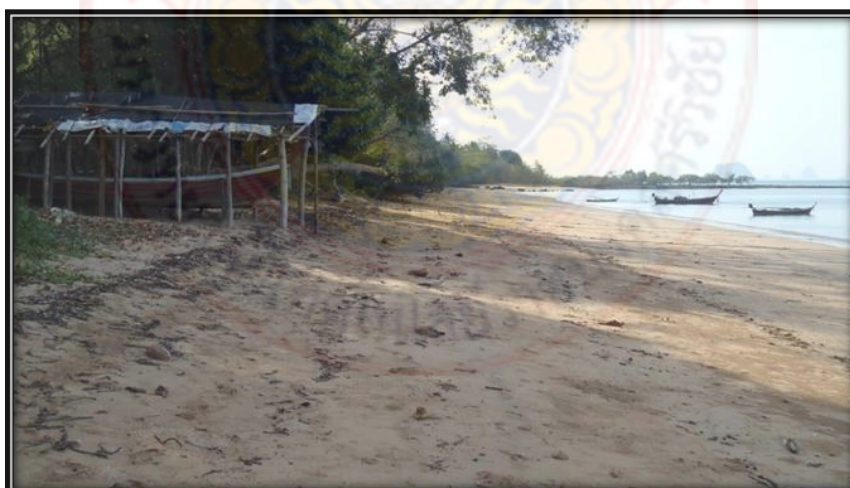
ภาพที่ 20 สถานที่หาดทุ่งทอง อำเภอสิเกา จังหวัดตรัง ลักษณะพื้นที่เป็นหาดทรายตลอดแนวชายฝั่ง บริเวณที่น้ำขึ้น-น้ำลงจะเป็นลักษณะหาดโคลนปนทราย ความยาวของหาดประมาณ 608.67 เมตร

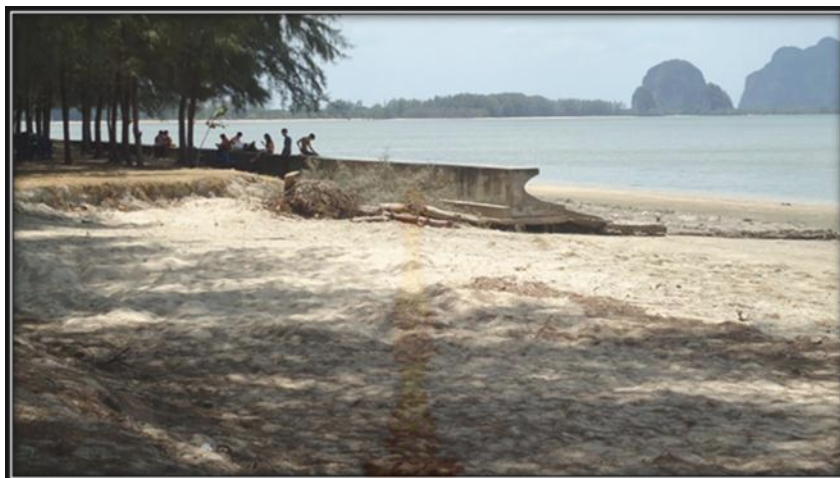
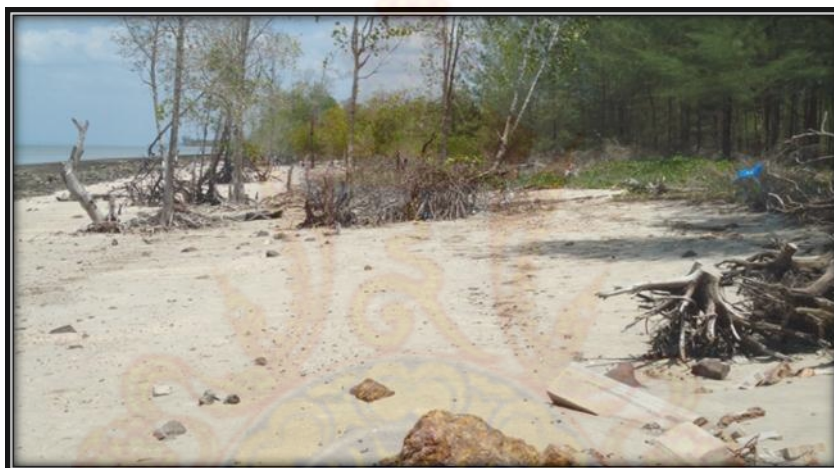
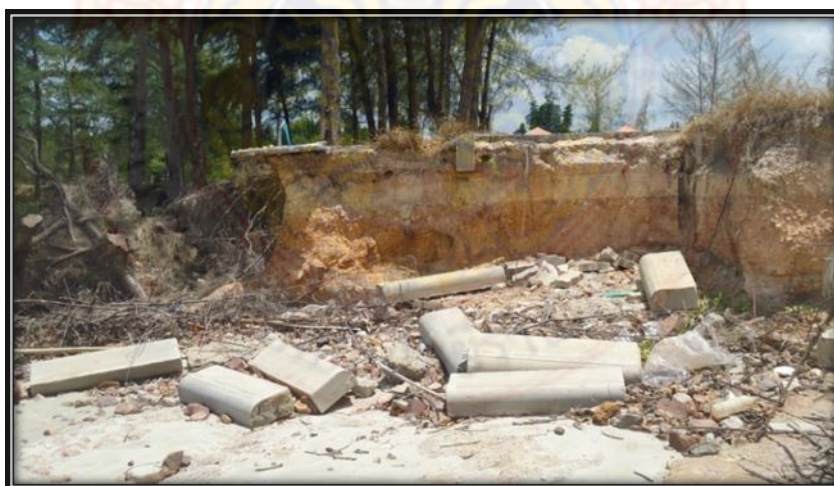
ภาพที่ 21 สถานที่หาดบ่อหิน / หาดคลองสน ท่าเรือ อำเภอสีเกา จังหวัดตรัง ลักษณะพื้นที่เป็นหาด  
ทรายและมีแนวกันคลื่น ความยาวของหาดประมาณ 2.9 กิโลเมตร

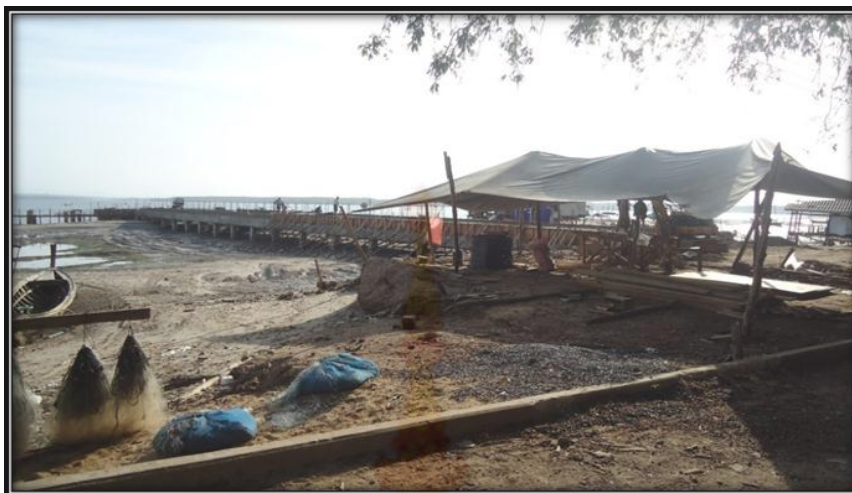
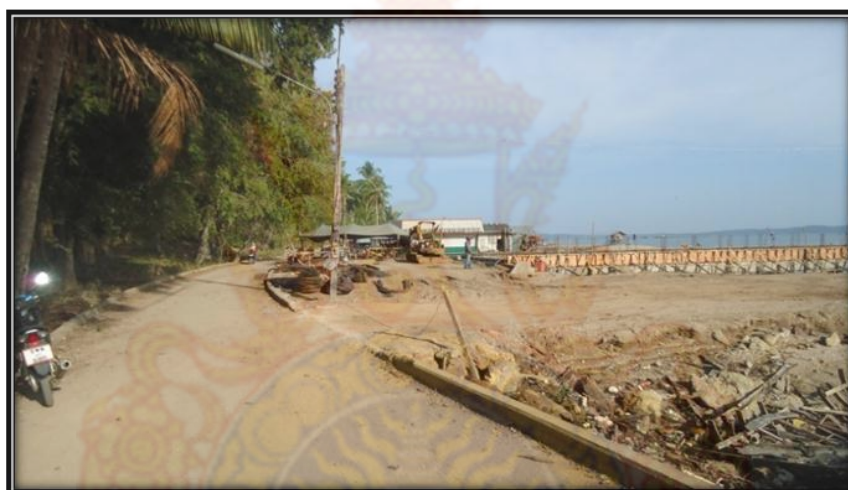
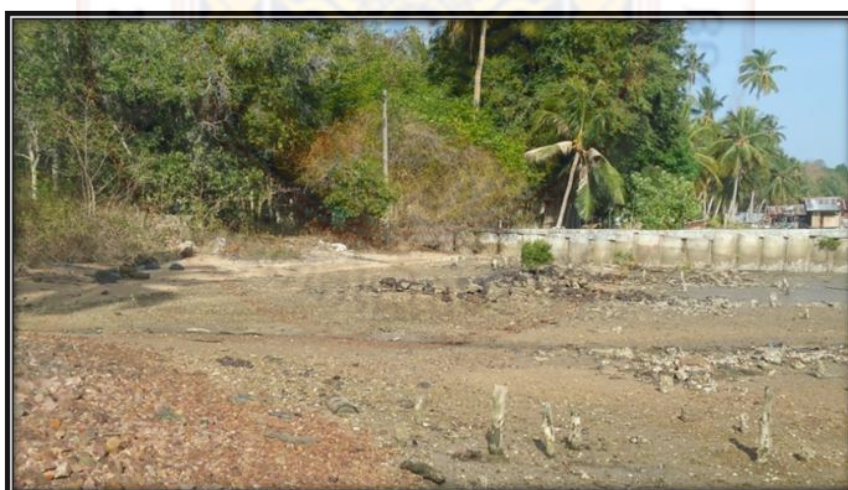
ภาพที่ 22 สถานที่หมู่บ้านแหลมไทร อำเภอสัตหีบ จังหวัดชลบุรี ลักษณะพื้นที่เป็นหมู่บ้าน ชายฝั่งเป็นหาดโคลนปนทราย พื้นที่กำลังสร้างท่าเรือ ความยาวของหาดประมาณ 1.24 กิโลเมตร

| สถานที่ | ลักษณะของพื้นที่ | ความยาวของหาด (กิโลเมตร) |
|---|--|---|
| หมู่บ้านแหลมไทร | เป็นหาด โคลนปนทราย พื้นที่เป็นหมู่บ้าน และกำลังสร้างท่าเรือ | 1.24 |

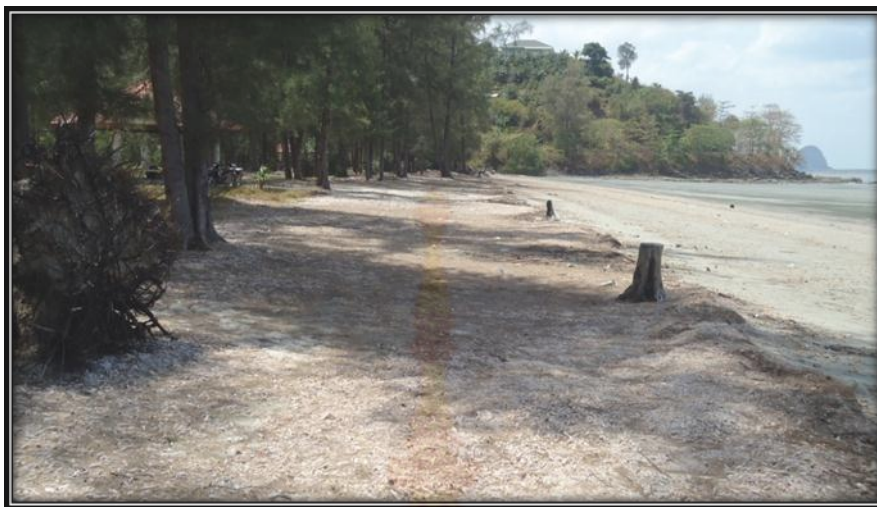
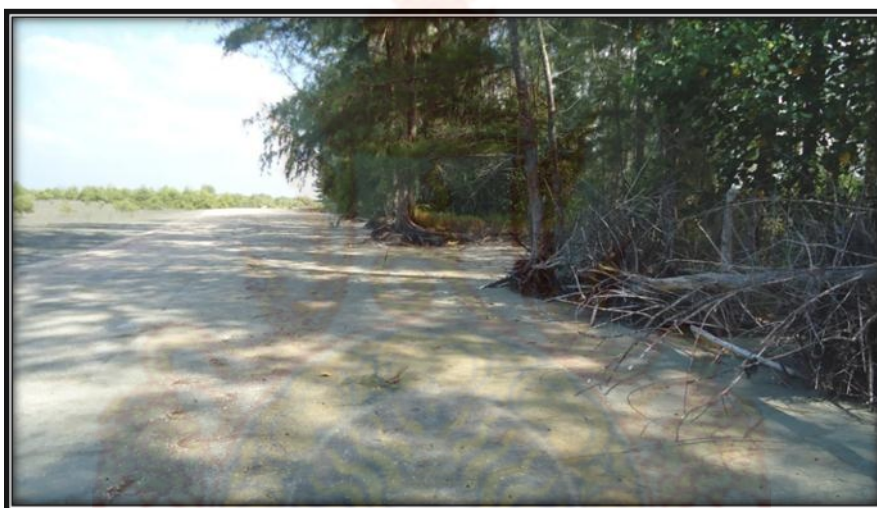
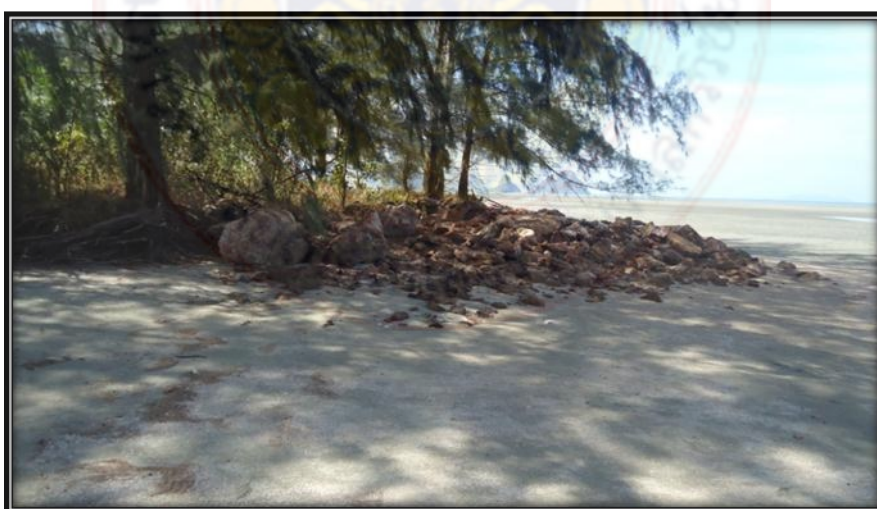
ภาพที่ 23 สถานที่หาดหัวหิน อำเภอสีเกา จังหวัดตรัง ลักษณะพื้นที่แนวชายฝั่งเป็นหาดทรายตลอดความยาวของหาดประมาณ 3.64 กิโลเมตร

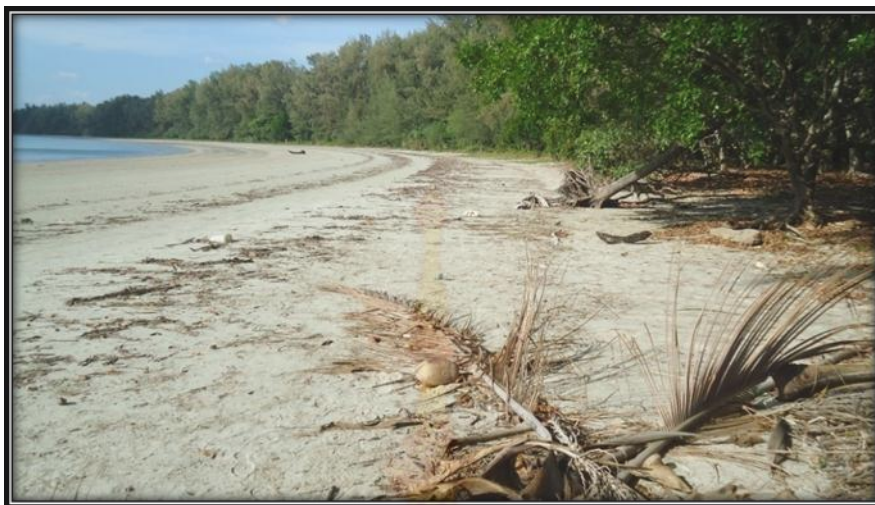
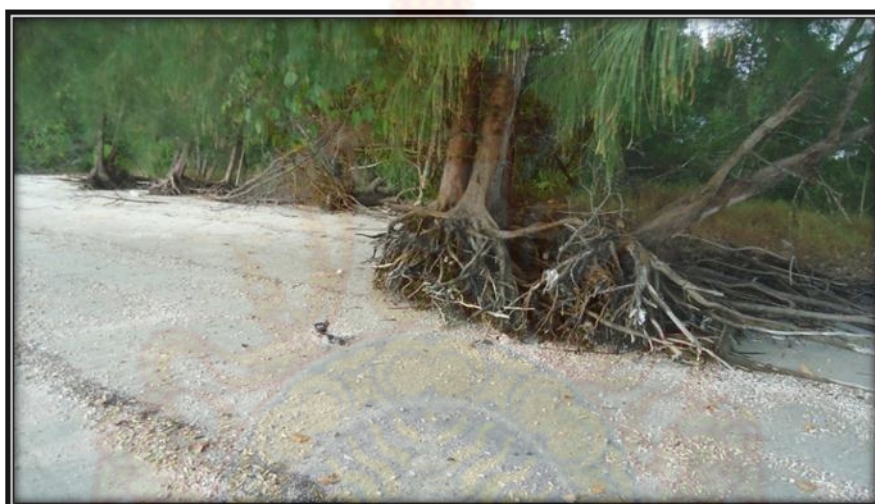
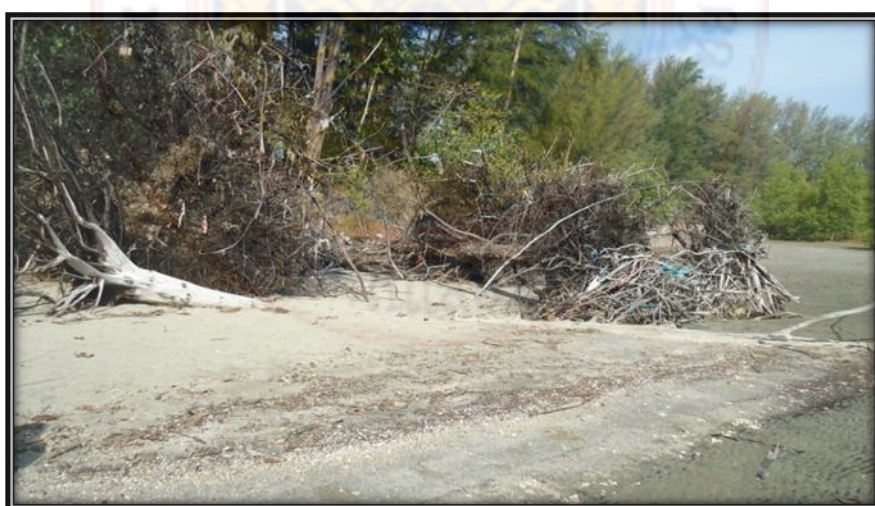
ภาพที่ 24 สถานที่อุทยานหาดเจ้าไหม อำเภอสีเกะ จังหวัดตรัง ลักษณะของพื้นที่แนวชายฝั่ง  
เป็นหาดทราย ความยาวของหาดประมาณ 5.18 กิโลเมตร

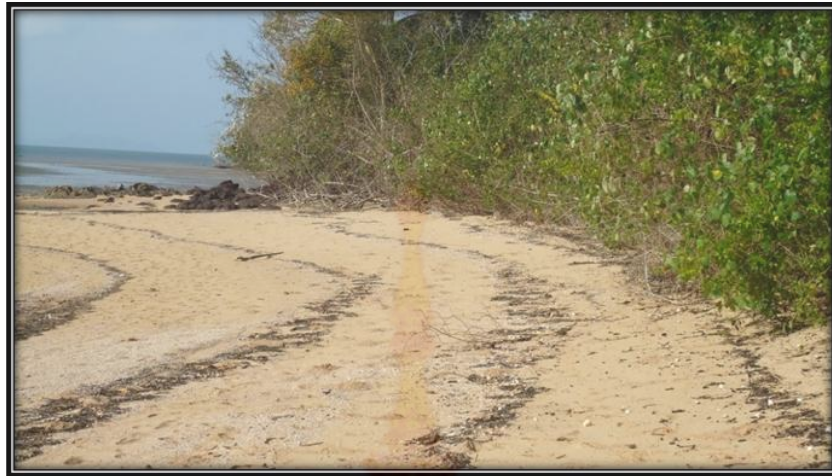
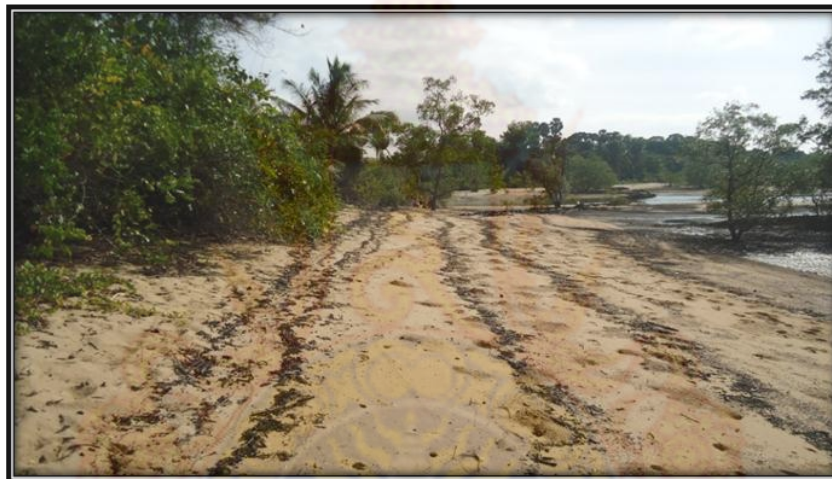
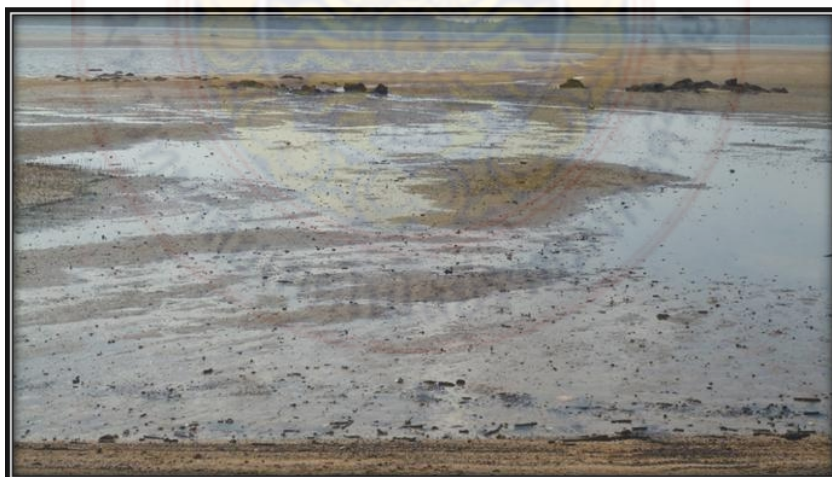
ภาพที่ 25 สถานที่สะพานลัดตะโหนดฝั่งซ้ายมือ อำเภอสิเกา จังหวัดตรัง ลักษณะของพื้นที่แนวชายฝั่งเป็นหาดทราย ความยาวของหาดประมาณ 218.56 เมตร

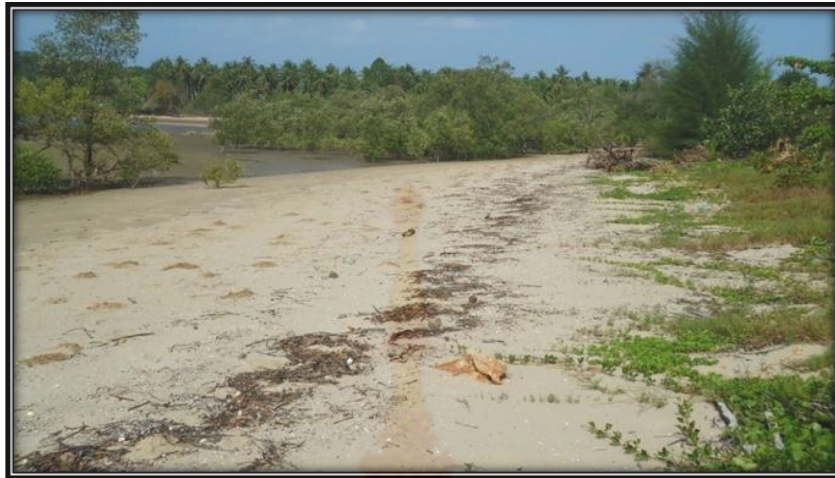
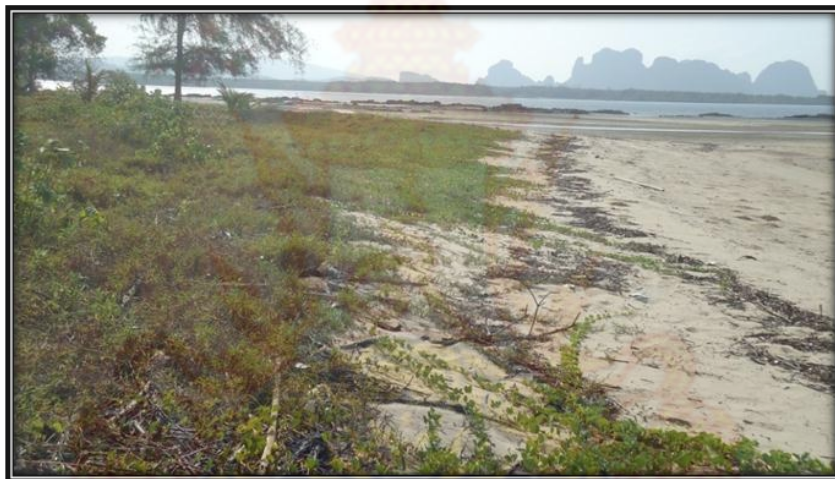
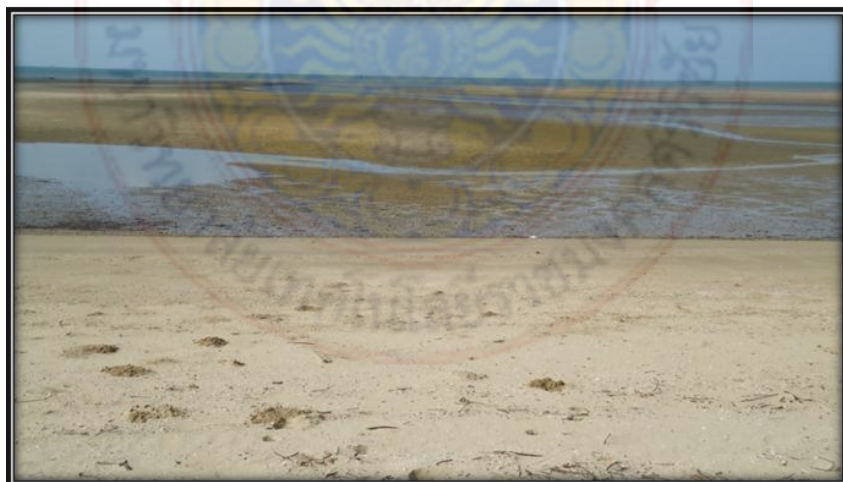
ภาพที่ 26 สถานที่สะพานลัดตะพังขวามือ อำเภอสิเกา จังหวัดตรัง ลักษณะของพื้นที่เป็นหาดทราย  
ตลอดแนวชายฝั่ง ความยาวของพื้นที่ประมาณ 425.96 เมตร

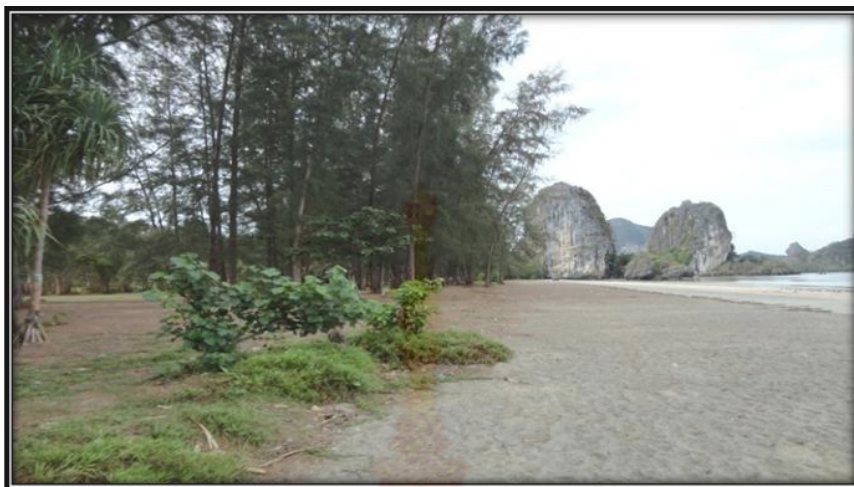
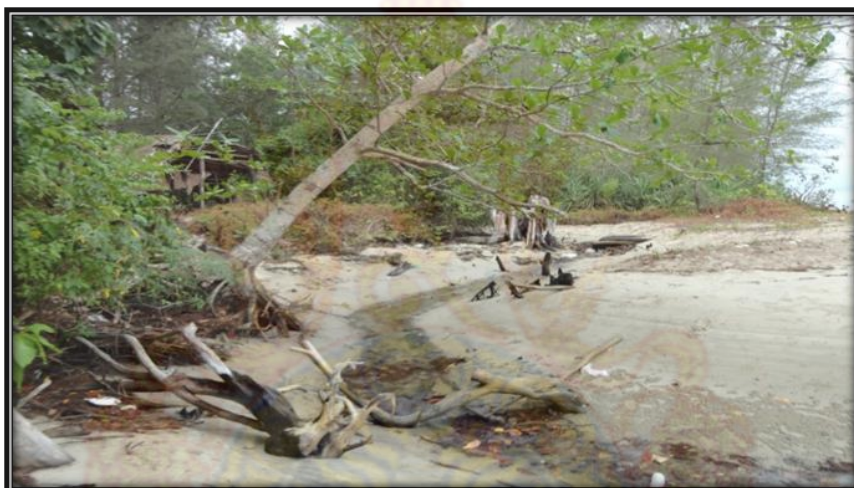
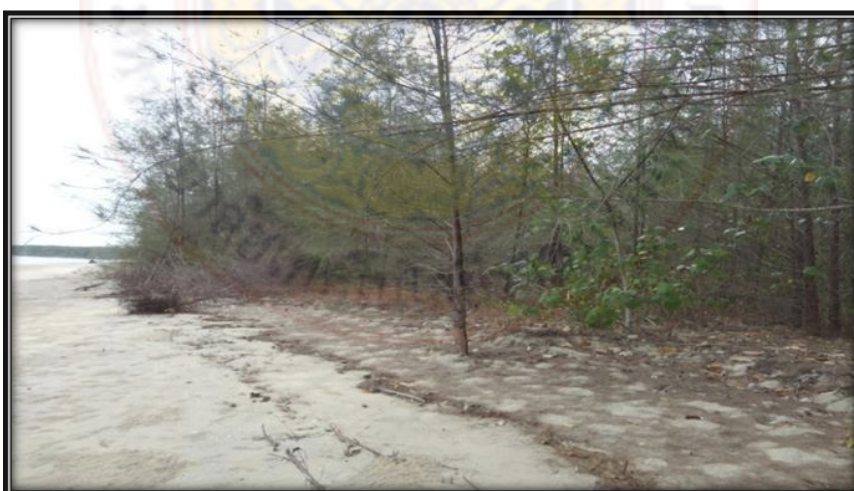
ภาพที่ 27 สถานที่หาดราชมงคล อำเภอสิเกา จังหวัดตรัง ลักษณะพื้นที่แนวชายฝั่งเป็นหาดทราย  
ความยาวของหาดประมาณ 2.27 กิโลเมตร

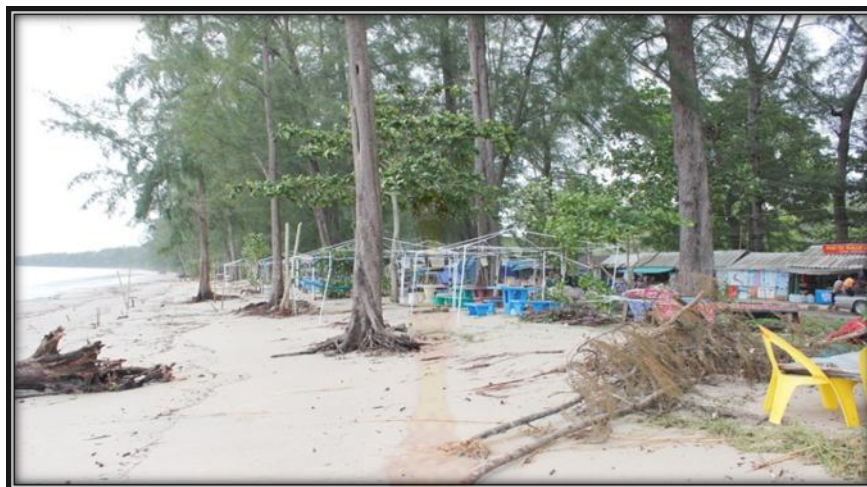
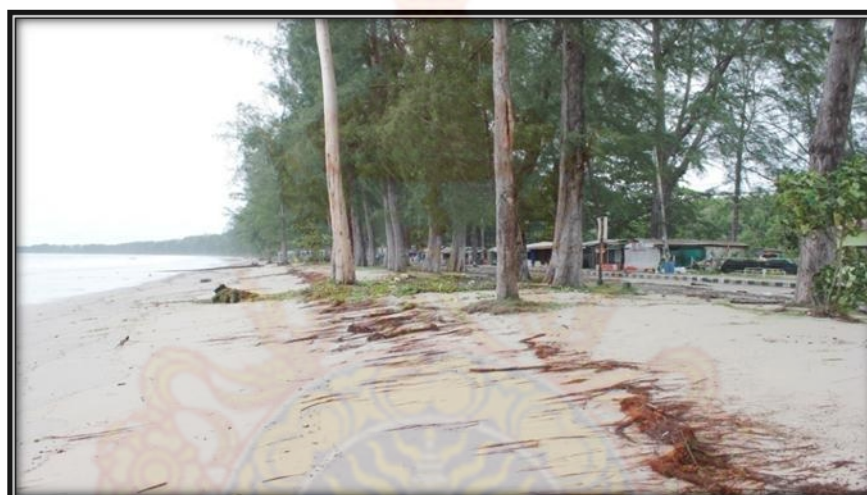
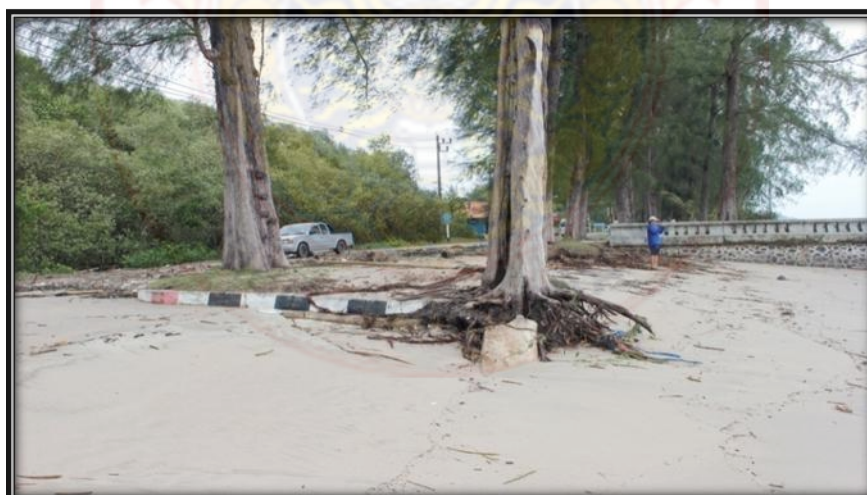
ภาพที่ 28 สถานที่หาดปากเมง อำเภอสิเกา จังหวัดตรัง ลักษณะของพื้นที่แนวชายฝั่งเป็นหาดทราย และมีแนวกันคลื่น ความยาวของหาดประมาณ 6.25 กิโลเมตร

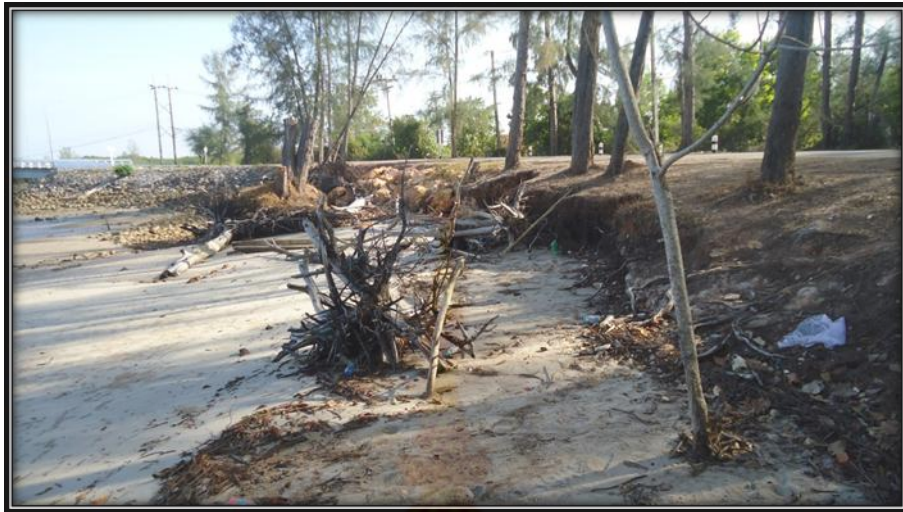
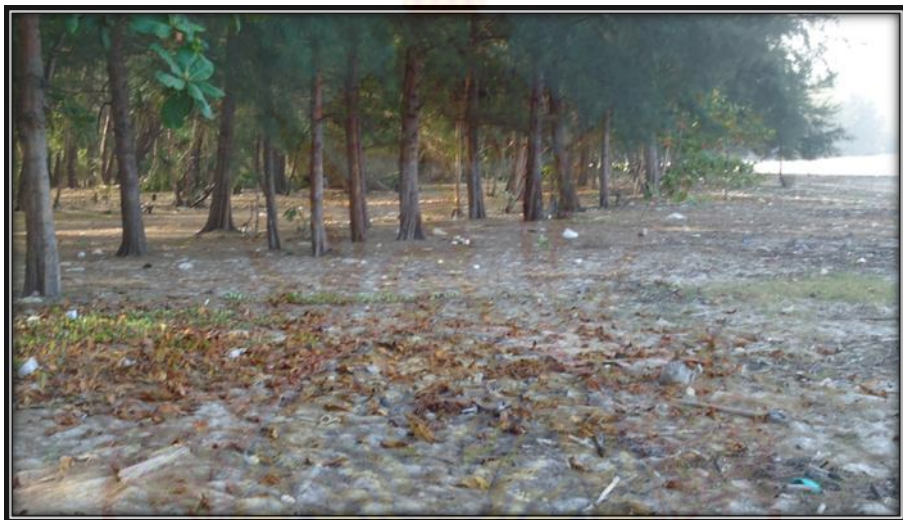
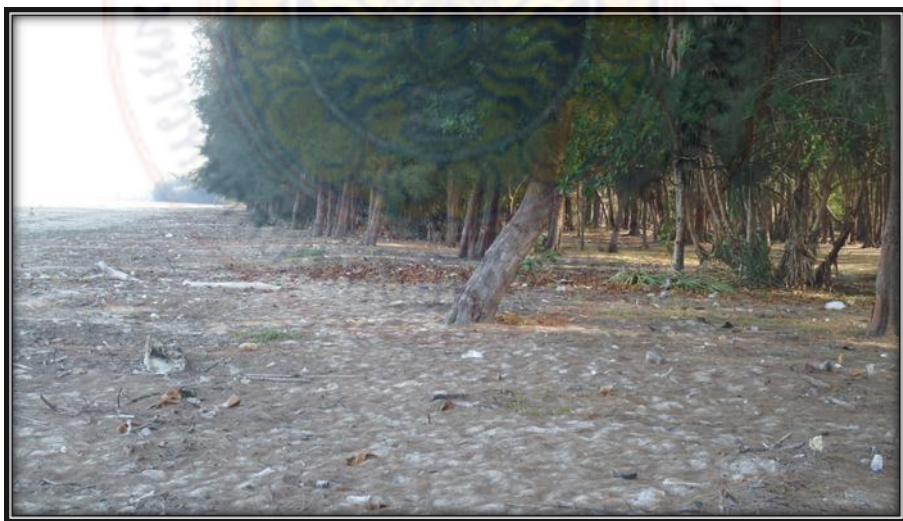
ภาพที่ 29 สถานที่หาดฉางหลวง อำเภอสัตหีบ จังหวัดชลบุรี ลักษณะพื้นที่แนวชายฝั่งเป็นหาดทราย  
ความยาวชายหาดประมาณ 2.5 กิโลเมตร

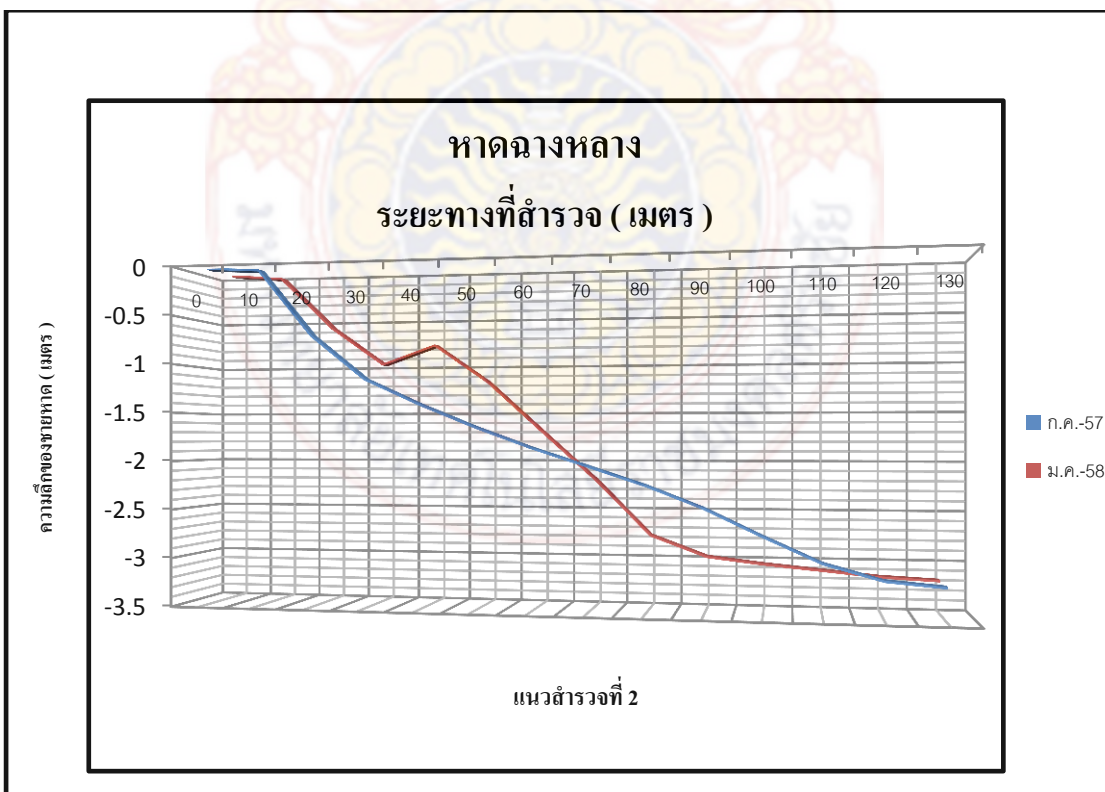
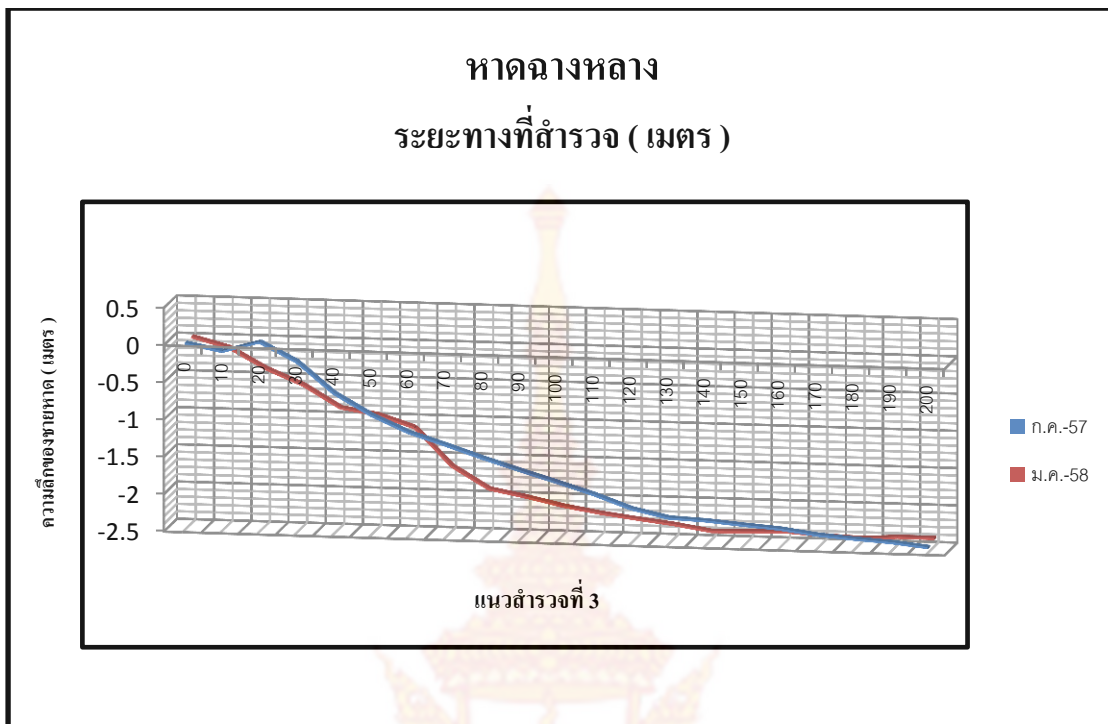
ภาพที่ 30 กราฟแนวสำรวจที่ 1 ลองจิจูดที่ 537553 เมตร ละติจูดที่ 824264 เมตร

ภาพที่ 31 กราฟแนวสำรวจที่ 2 ลองจิจูดที่ 537728 เมตร ละติจูดที่ 823673 เมตร

ภาพที่ 32 กราฟแนวสำรวจที่ 3 ลองจิจูดที่ 537853 เมตร ละติจูดที่ 823189 เมตร

จากตารางที่ 2 และ ภาพที่ 30-32 พบว่า ลักษณะพื้นฐานของหาดทรายในเดือนมกราคม 2558 เปรียบเทียบกับเดือนกรกฎาคม 2557 พื้นที่ใต้กราฟ แนวสำรวจที่ 1 พื้นที่หาดทรายบริเวณนี้เกิดการทับถมทำให้พื้นที่ใต้กราฟลดลงประมาณ 22 ตารางเมตร แนวสำรวจที่ 2 และ 3 พื้นที่หาดทรายเกิดการกัดเซาะทำให้พื้นที่ใต้กราฟเพิ่มขึ้นประมาณ 31.5 และ 106.75 ตารางเมตร

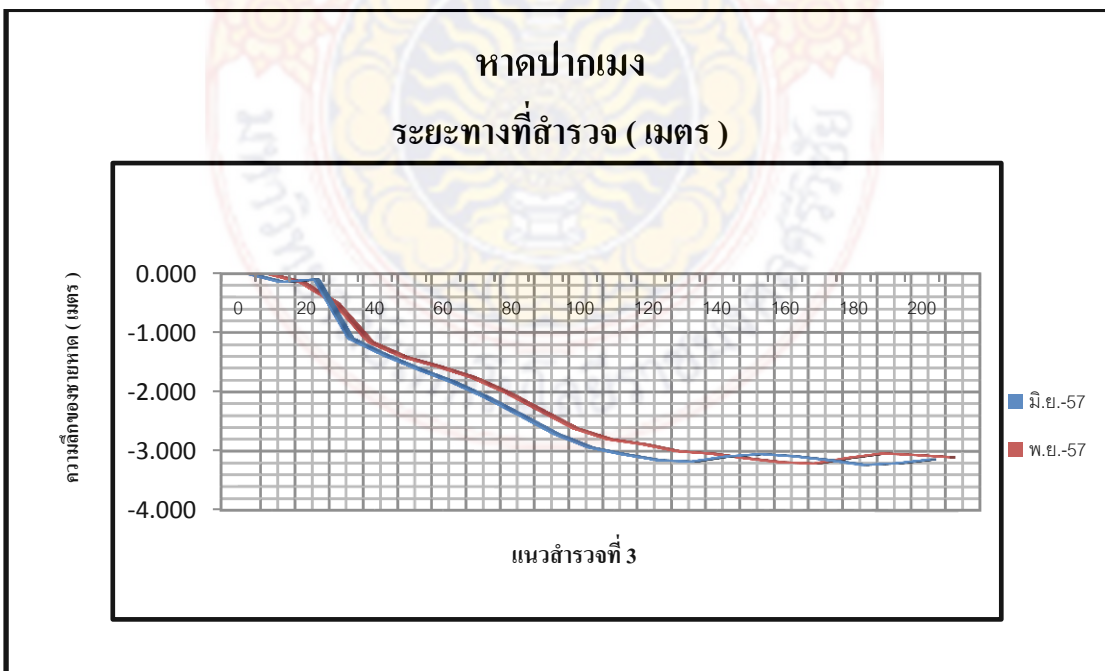
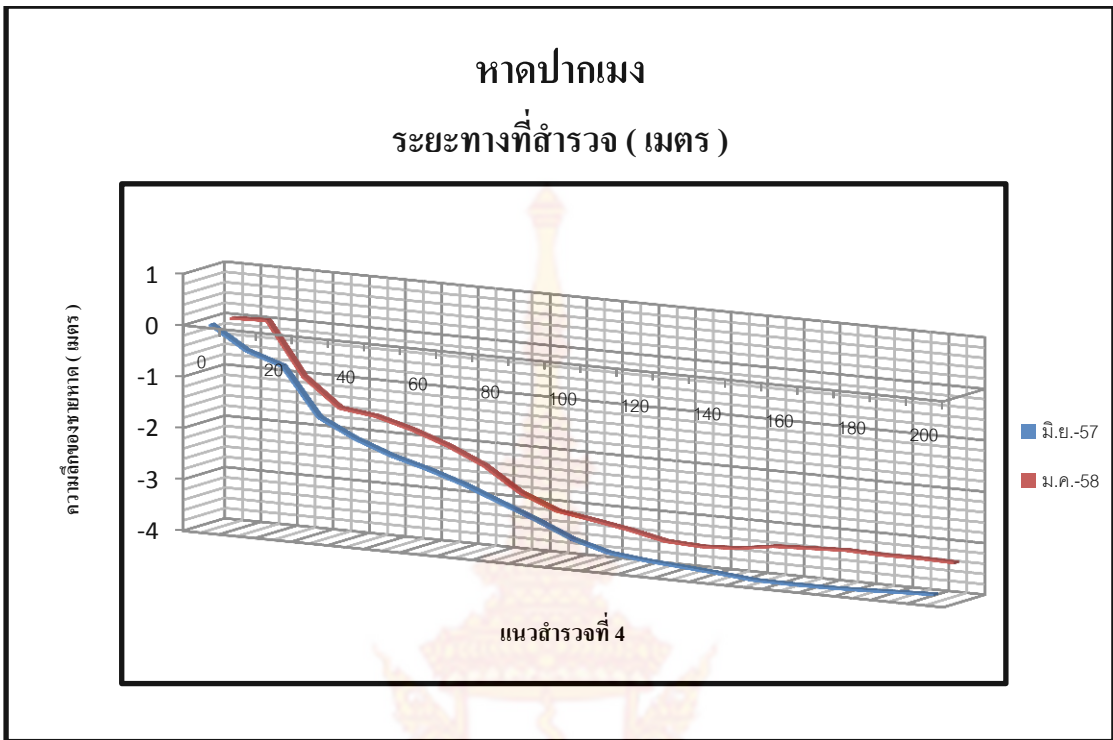
ภาพที่ 33 กราฟแนวสำรวจที่ 1 ลองจิจูดที่ 534487 เมตร ที่ละติจูด 829813 เมตร

ภาพที่ 34 กราฟแนวสำรวจที่ 2 ลองจิจูดที่ 534897 เมตร ที่ละติจูด 829549 เมตร

ภาพที่ 35 กราฟแนวสำรวจที่ 3 ลองจิจูดที่ 535402 เมตร ที่ละติจูด 829287 เมตร

ภาพที่ 36 กราฟแนวสำรวจที่ 4 ลองจุดที่ 535742 เมตร ที่ละติจูด 828969 เมตร

ภาพที่ 37 กราฟแนวสำรวจที่ 5 ลองจุดที่ 536106 เมตร ที่ละติจูด 828526 เมตร

ภาพที่ 38 กราฟแนวสำรวจที่ 6 ลองจุดที่ 536318 เมตร ที่ละติจูด 828090 เมตร

ภาพที่ 39 กราฟแนวสำรวจที่ 7 ลองจุดที่ 536541 เมตร ที่ละติจูด 827483 เมตร

จากตารางที่ 3 และ ภาพที่ 33-39 พบว่า ลักษณะสำคัญของหาดทรายในเดือนพฤศจิกายน 2557 เปรียบเทียบกับเดือนมิถุนายน 2557 พื้นที่ใต้กราฟ แนวสำรวจที่ 2, 3, 4 และ 5 พื้นที่หาดทรายบริเวณนี้เกิดการทับถมทำให้พื้นที่ใต้กราฟลดลงประมาณ 8.25, 58.6, 89.5, 5.5 และ 68.1 ตารางเมตร แนวสำรวจที่ 1, 6 และ 7 พื้นที่หาดทรายเกิดการกัดเซาะทำให้พื้นที่ใต้กราฟเพิ่มขึ้นประมาณ 9, 42.5 และ 68.1 ตารางเมตร

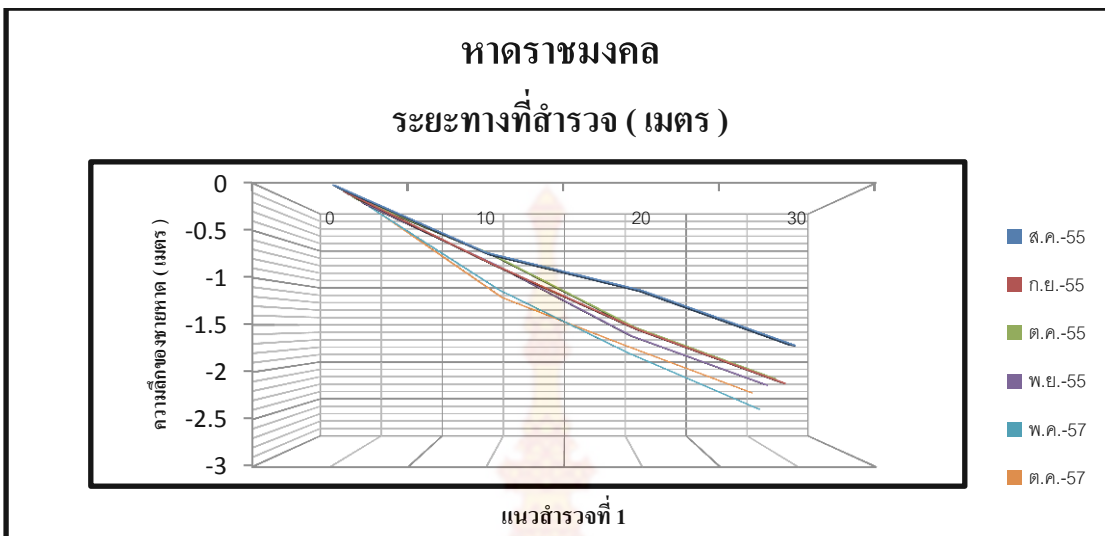
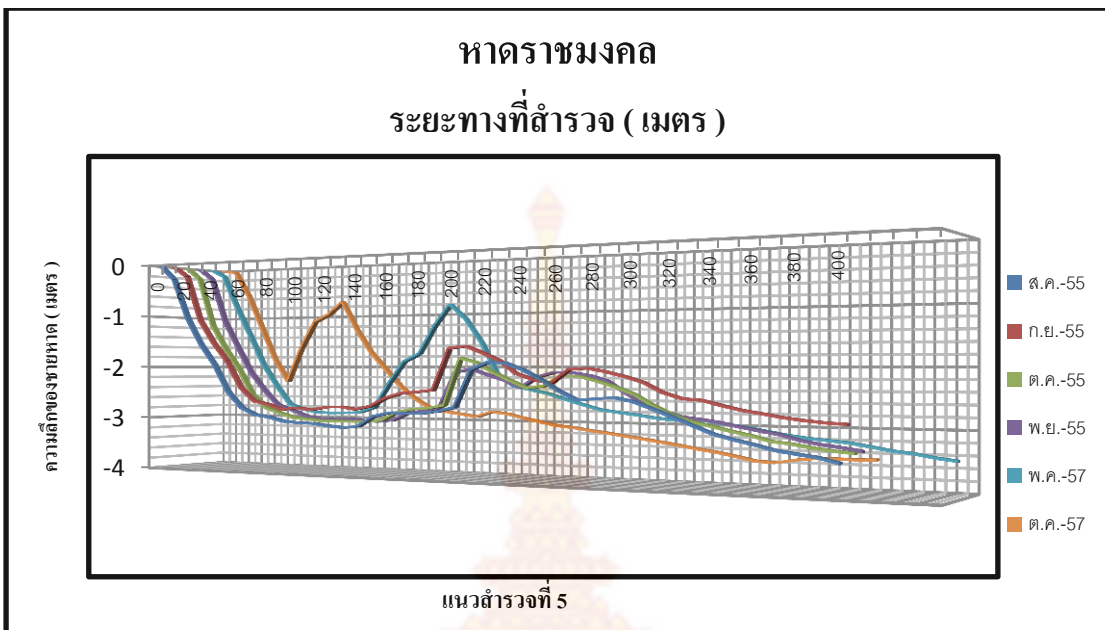
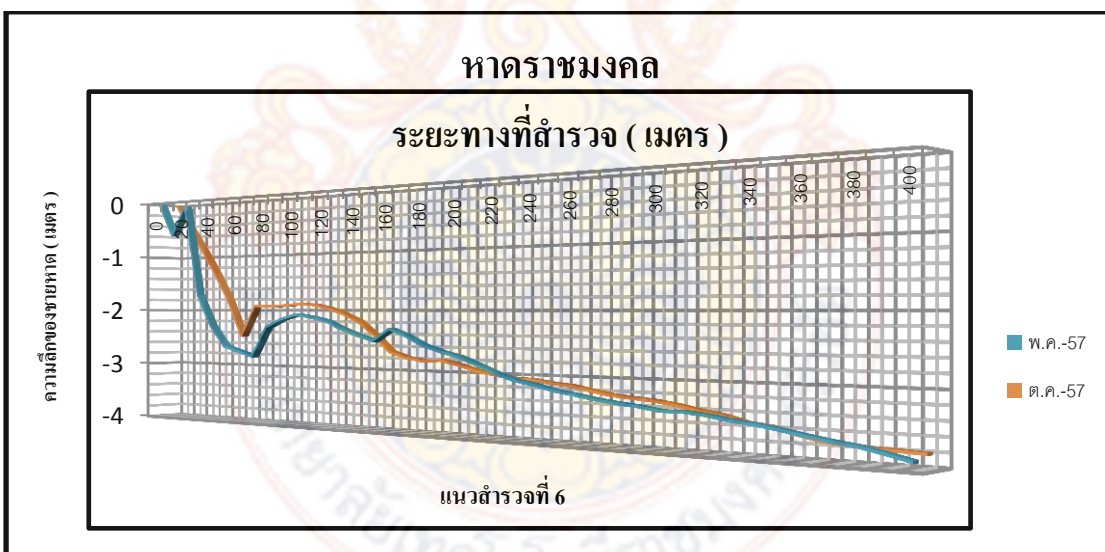
ภาพที่ 40 กราฟแนวสำรวจที่ 1 ลองจิจูดที่ 534733 เมตร ที่ละติจูด 833294 เมตร

ภาพที่ 41 กราฟแนวสำรวจที่ 2 ลองจิจูดที่ 534628 เมตร ที่ละติจูด 833118 เมตร

ภาพที่ 42 กราฟแนวสำรวจที่ 3 ลองจิจูดที่ 534508 เมตร ที่ละติจูด 833041 เมตร

ภาพที่ 43 กราฟแนวสำรวจที่ 4 ลองจิจูดที่ 534316 เมตร ที่ละติจูด 832951 เมตร

ภาพที่ 44 กราฟแนวสำรวจที่ 5 ลองจุดที่ 533996 เมตร ที่ละติจูด 832449 เมตร

ภาพที่ 45 กราฟแนวสำรวจที่ 6 ลองจุดที่ 533994 เมตร ที่ละติจูด 832295 เมตร

ภาพที่ 46 กราฟแนวสำรวจที่ 7 ลองจิจูดที่ 534000 เมตร ที่ละติจูด 832105 เมตร

ภาพที่ 47 กราฟแนวสำรวจที่ 8 ลองจิจูดที่ 533977 เมตร ที่ละติจูด 831860 เมตร

ภาพที่ 48 กราฟแนวสำรวจที่ 9 ลองจุดที่ 533959 เมตร ที่ละติจูด 831741 เมตร

ภาพที่ 49 กราฟแนวสำรวจที่ 10 ลองจุดที่ 533919 เมตร ที่ละติจูด 831585 เมตร
