## รายงานการวิจัย

ศึกษาการเปลี่ยนแปลงของแนวชายฝั่งทะเลอันดามัน อำเภอสิเกา  
A Study of Shoreline Change along the Andaman Sea Coast in  
Sikao District, Trang Province

คณะวิทยาศาสตร์และเทคโนโลยีการประมง

มหาวิทยาลัยเทคโนโลยีราชมงคลศรีวิชัย

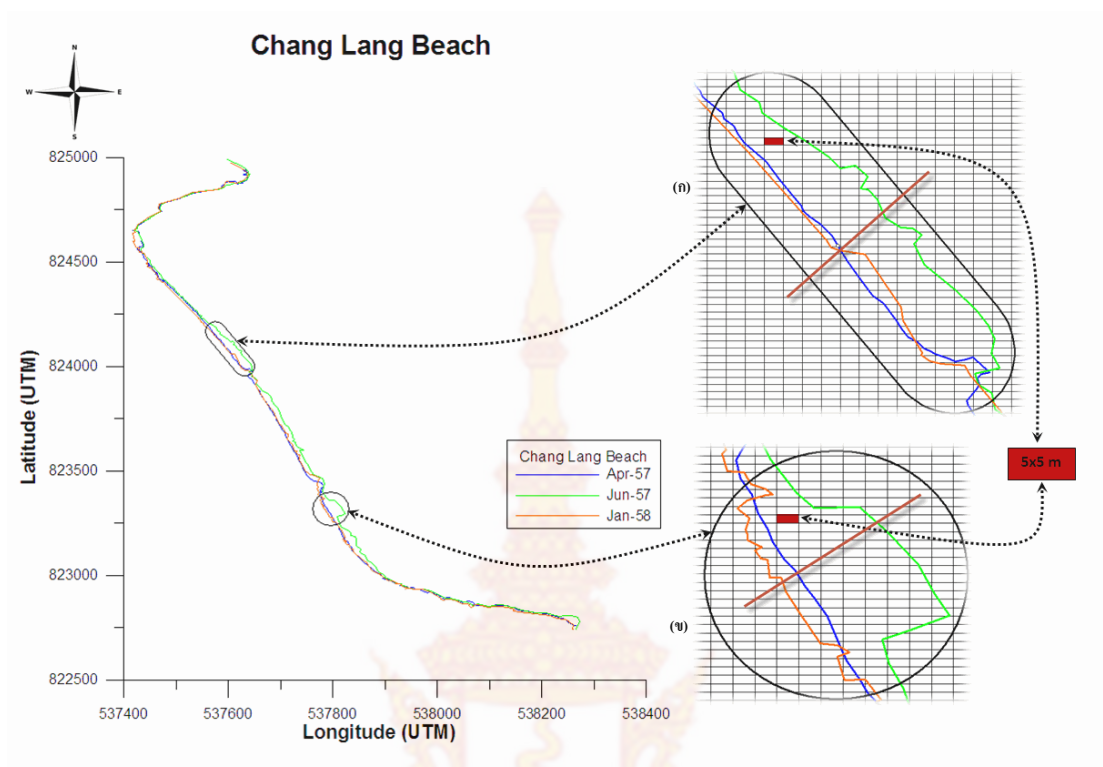
ภาพที่ 61 แสดงผลการศึกษาการเปลี่ยนแปลงของแนวชายฝั่งอันดามัน อำเภอสิเกา จังหวัดตรัง  
บริเวณหาดนางหลง

จากภาพที่ 61 การเปลี่ยนแปลงของแนวชายฝั่งอันดามัน อำเภอสิเกา จังหวัดตรัง บริเวณหาดนางกลาง แสดงให้เห็นว่าพื้นที่ที่มีการเปลี่ยนแปลงในแนวชายฝั่งตามฤดูกาล พบว่ามีการเปลี่ยนแปลงในลักษณะการกัดเซาะในช่วงลมมรสุมตะวันตกเฉียงใต้และการสะสมของแนวชายฝั่งในช่วงมรสุมตะวันออกเฉียงเหนือ และการเปลี่ยนแปลงแนวชายฝั่งในรอบปี พบว่าแนวชายฝั่งมีลักษณะคงสภาพในเดือนมกราคม 2558 เมื่อเปรียบเทียบกับเดือนเมษายน 2557 (ภาพ 61 ก) และแนวชายฝั่งในมกราคม 2558 เมื่อเปรียบเทียบกับเดือนเดือนเมษายน 2557 มีการทับถมเข้าไปประมาณ 6.4 เมตร(ภาพ 61 ข)

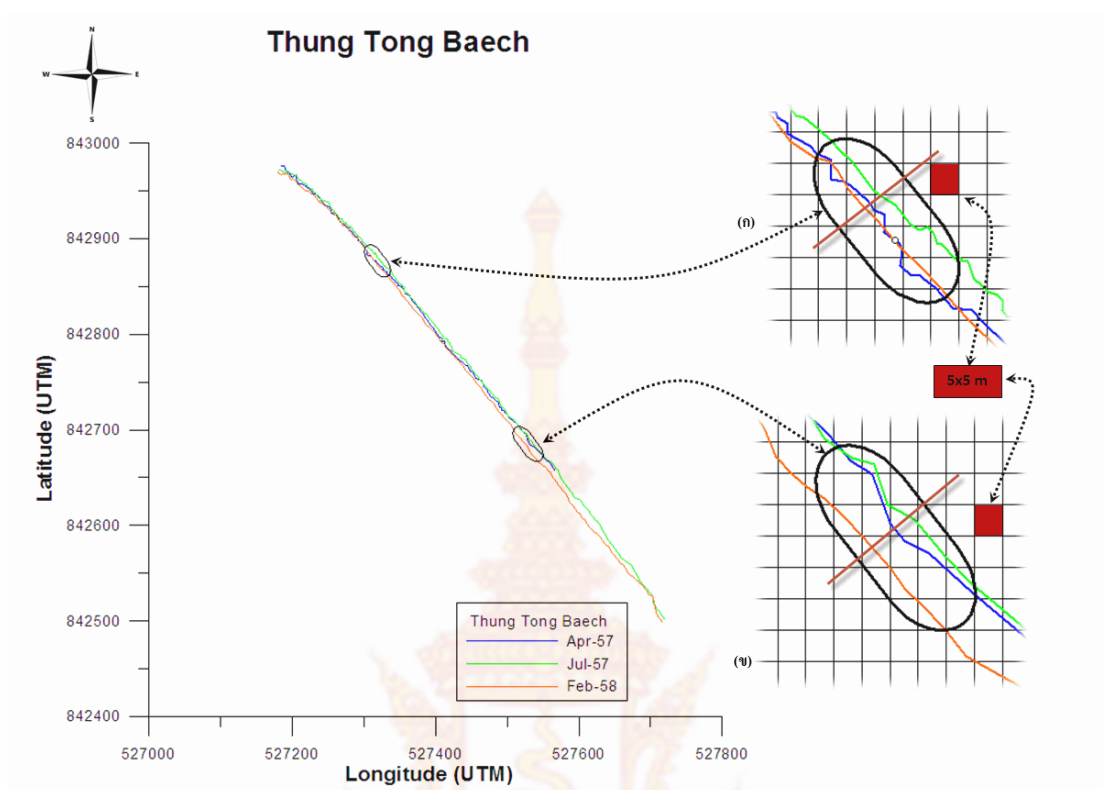
ภาพที่ 67 แสดงผลการศึกษการเปลี่ยนแปลงของแนวชายฝั่งอันดามัน อำเภอลีเกา จังหวัดตรัง  
บริเวณหาดทุ่งทอง

จากภาพที่ 67 การเปลี่ยนแปลงของแนวชายฝั่งอันดามัน อำเภอสีเกา จังหวัดตรัง บริเวณหาดทุ่งทองแสดงให้เห็นว่าพื้นที่ที่มีการเปลี่ยนแปลงในแนวชายฝั่งตามฤดูกาล พบว่ามีการเปลี่ยนแปลงในลักษณะการกัดเซาะในช่วงลมมรสุมตะวันตกเฉียงใต้และเกิดการสะสมตัวตามแนวชายฝั่งในช่วงมรสุมตะวันออกเฉียงเหนือ และการเปลี่ยนแปลงแนวชายฝั่งในรอบปี พบว่ามีการสะสมตัวในเดือนกุมภาพันธ์ 2558 เมื่อเปรียบเทียบกับเดือนเมษายน 2557 ประมาณ 1 เมตร(ภาพ 67 ก) และมีการสะสมตัวในเดือนกุมภาพันธ์ 2558 เมื่อเปรียบเทียบกับเดือนเมษายน 2557 ประมาณ 5 เมตร(ภาพ 67 ข)

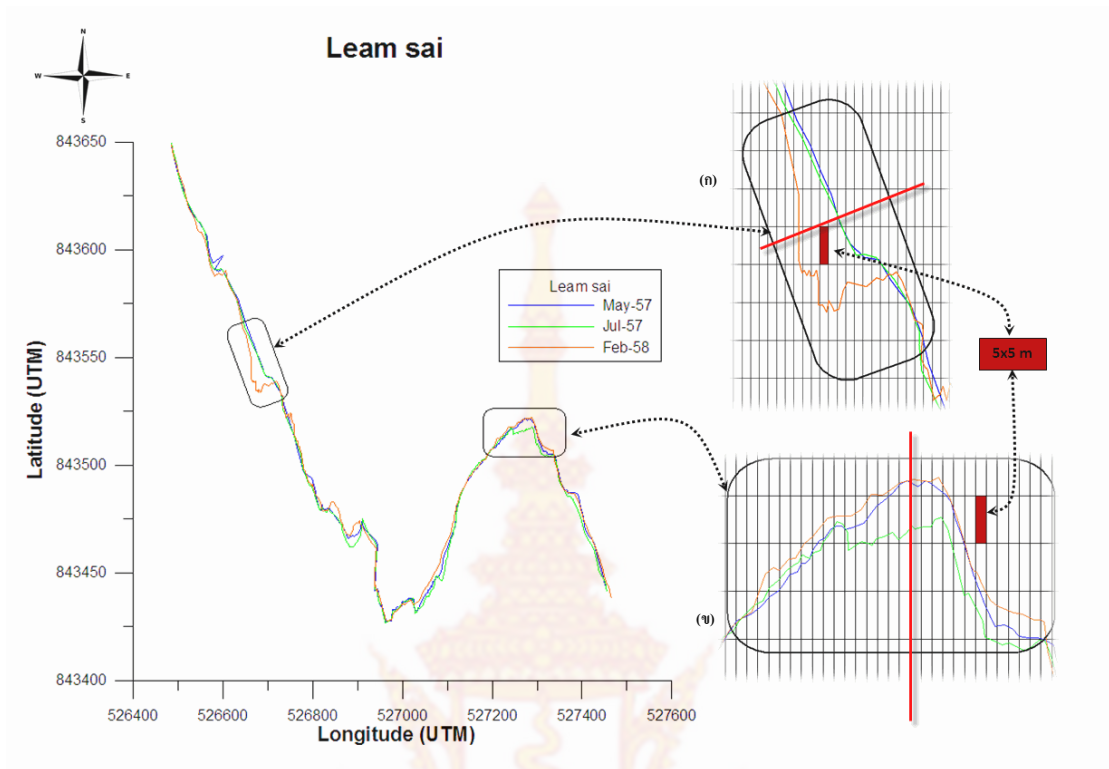
ภาพที่ 70 แสดงผลการศึกษาการเปลี่ยนแปลงของแนวชายฝั่งอันดามัน อำเภอสัตหีบ จังหวัดตราด  
บริเวณบ้านแหลมไทร

จากภาพที่ 70 การเปลี่ยนแปลงของแนวชายฝั่งอันดามัน อำเภอลีเกา จังหวัดตรัง บริเวณบ้านแหลมไทร แสดงให้เห็นว่าพื้นที่ที่มีการเปลี่ยนแปลงในแนวชายฝั่งตามฤดูกาล พบว่าการเปลี่ยนแปลงในลักษณะการกัดเซาะในช่วงลมมรสุมตะวันตกเฉียงใต้และเกิดการสะสมตัวตามแนวชายฝั่งในช่วงมรสุมตะวันออกเฉียงเหนือ และการเปลี่ยนแปลงแนวชายฝั่งในรอบปี พบว่าการกัดเซาะในเดือนกุมภาพันธ์ 2558 เมื่อเปรียบเทียบกับเดือนพฤษภาคม 2557 ประมาณ 22 เมตร (ภาพ 70ก) และมีการสะสมตัวในเดือนกุมภาพันธ์ 2558 เมื่อเปรียบเทียบกับเดือนพฤษภาคม 2557 ประมาณ 0.5 เมตร (ภาพ 70 ข)

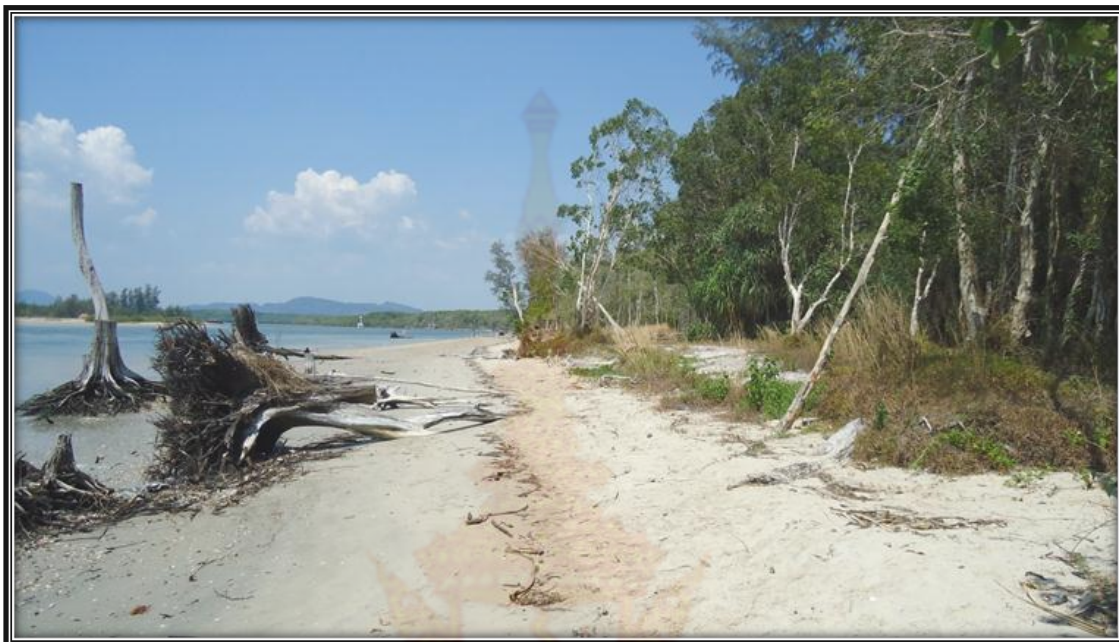
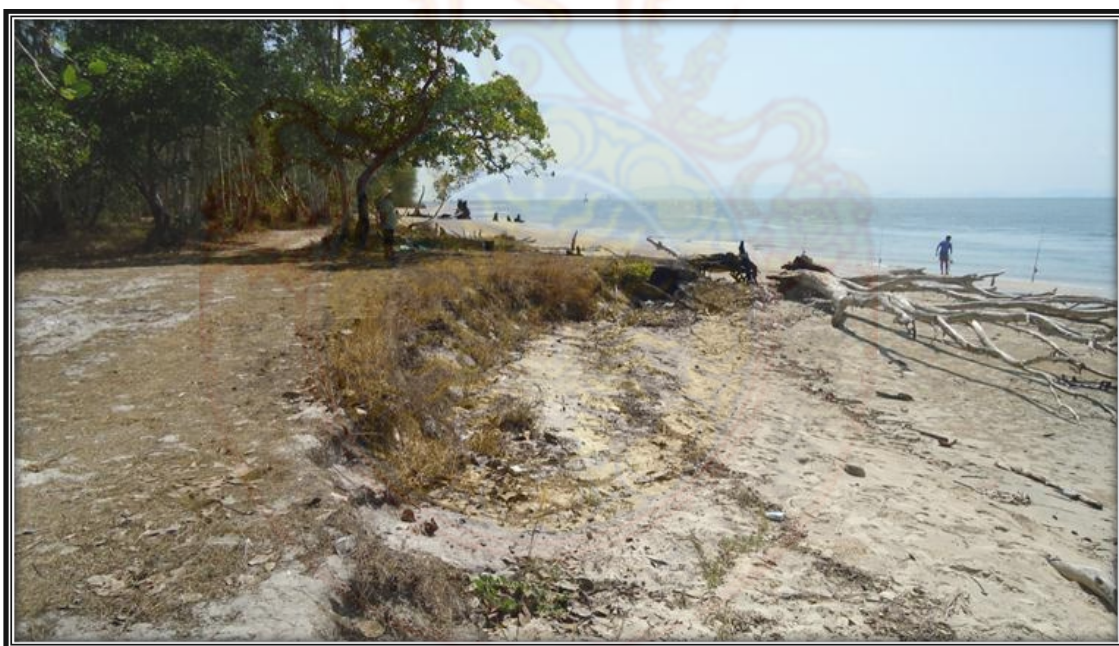
ภาพที่ 71 สถานที่หาดราชมงคล อำเภอสิเกา จังหวัดตรัง ลักษณะของพื้นที่ที่เกิดการกัดเซาะของชายฝั่งบริเวณฝั่งตรงข้ามกับท่าเรือคลองสน

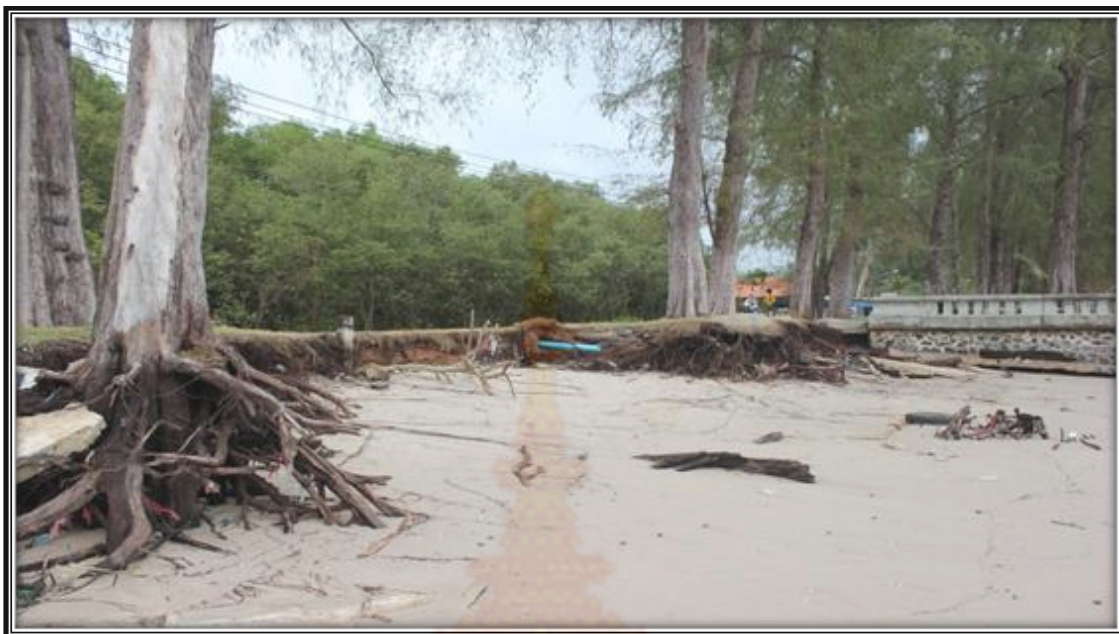
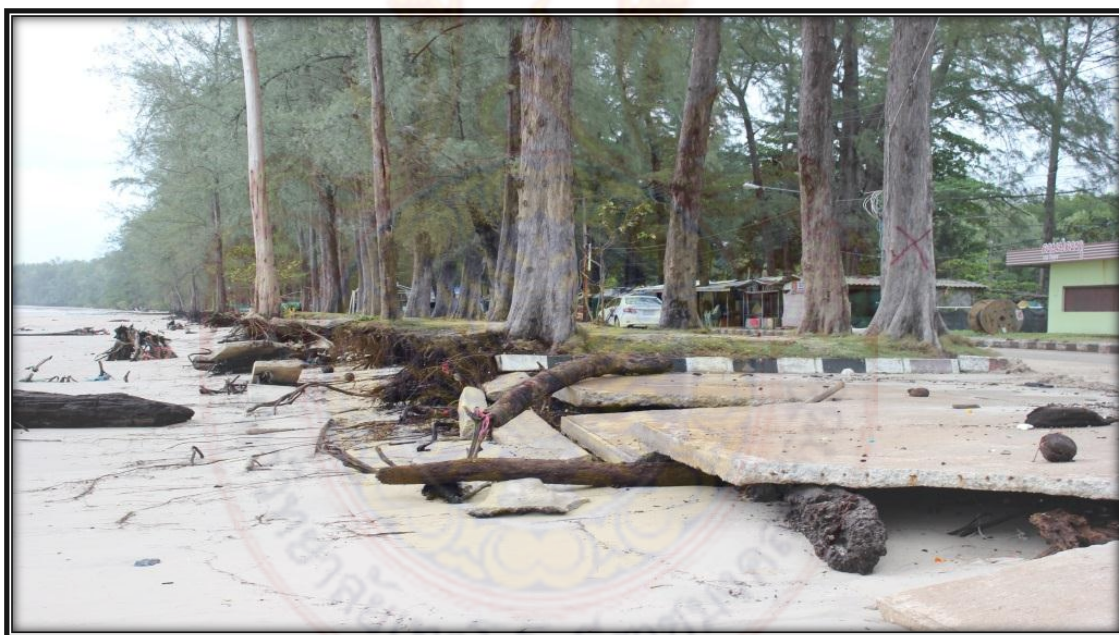
ภาพที่ 72 สถานที่หาดปากเมง อำเภอสิเกา จังหวัดตรัง ลักษณะของพื้นที่ที่เกิดการกัดเซาะบริเวณ  
ก่อนถึงแนวกันคลื่น

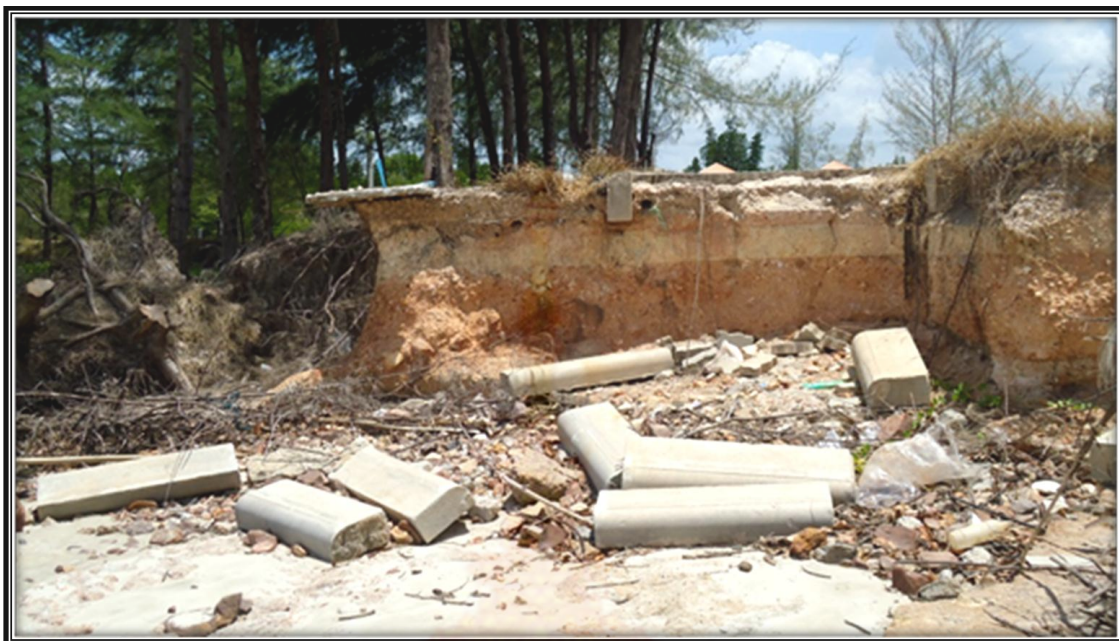
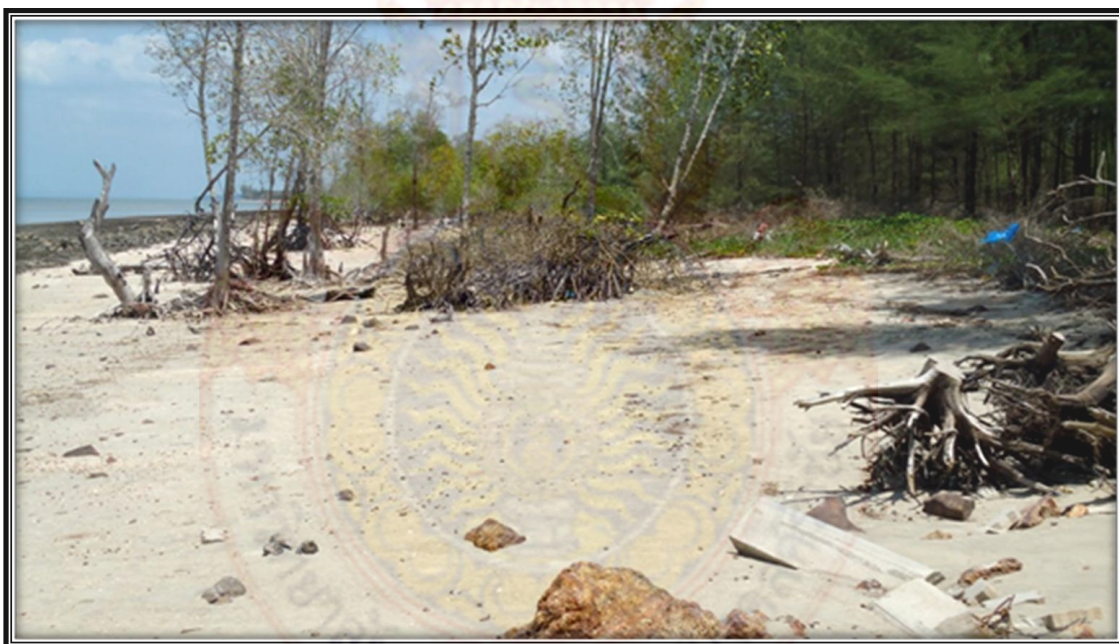
ภาพที่ 73 สถานที่หาดบ่อหิน / หาดคลองสน ท่าเรือ อำเภอสีเกา จังหวัดตรัง ลักษณะของพื้นที่  
ชายหาดเป็นหาดทรายและมีแนวกันคลื่น ที่เกิดการกัดเซาะ

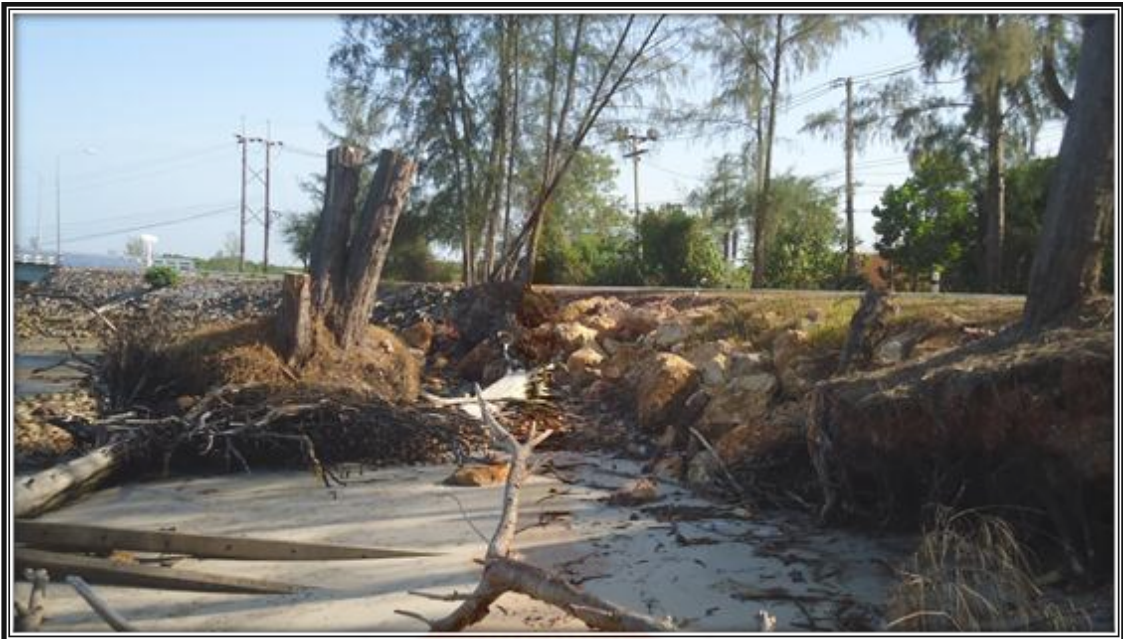
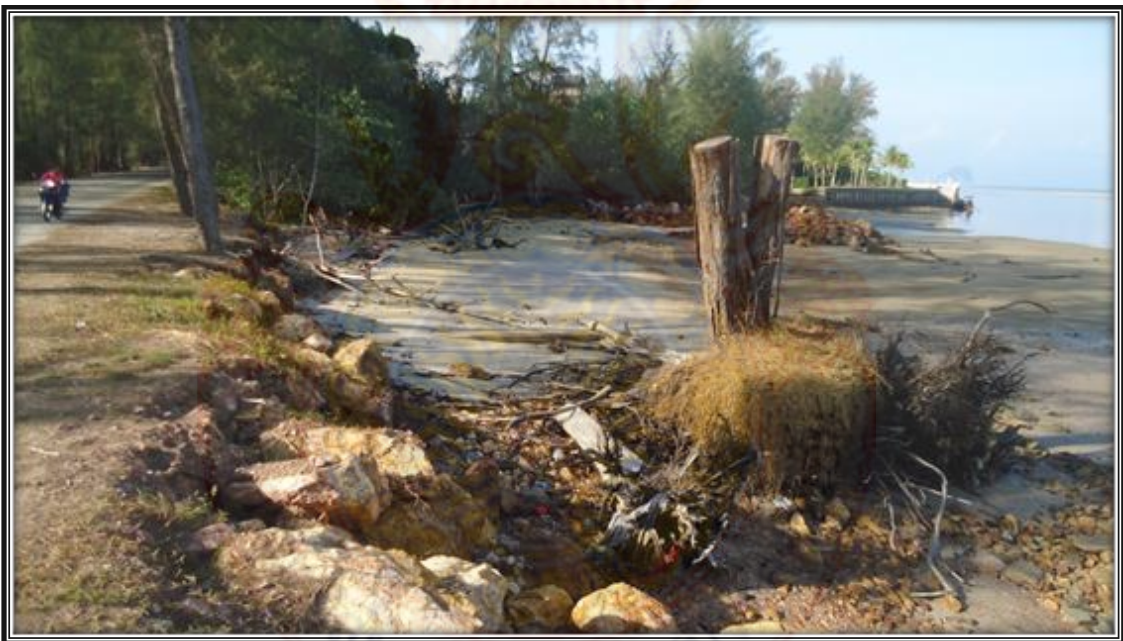
ภาพที่ 74 สถานที่หาดฉางกลาง อำเภอสิเกา จังหวัดตรัง ลักษณะของพื้นที่ชายหาดเป็นหาดทรายตลอดแนว บริเวณก่อนถึงโรงแรมอนันตรา ที่เกิดการกัดเซาะ
